# SISÄSATAMAN ASEMAKAAVA KULTTUURIYMPÄRISTÖ- JA MAISEMASELVITYS RAKENNUSINVENTOINTIKORTIT

## INVENTOINTIKOhteet:

1. Satamakonttori ja tullitalo
2. Keltainen makasiini
3. Punainen makasiini
4. Sataman vanha käymälä
5. Luotsituvan pihapiiri

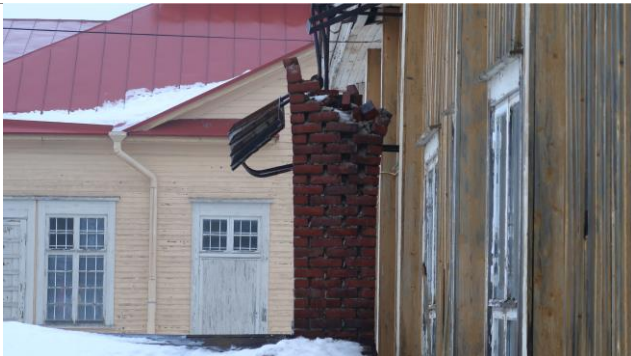
Sortunut savuhormi.

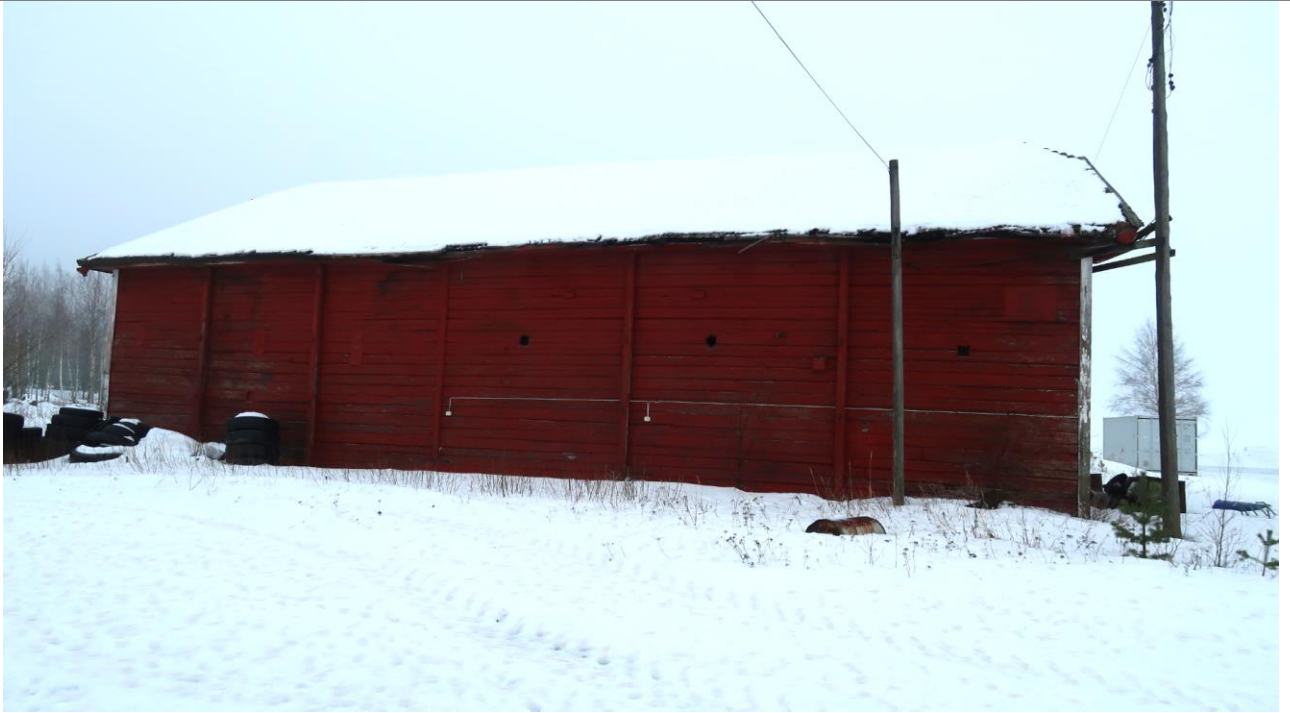
Rakennukseen on lisätty ikkuna eteläiselle julkisivulle vuoden 1952 jälkeen (viistoilmakuva). Muuten rakennuksen aukotukset ovat todennäköisesti alkuperäiset. Läntisellä julkisivulla oviaukko on osittain ummessa ja alkuperäisen oven tilalle on laitettu vihreä ovi profiilipelistä. Rakennuksen räystäslinja on osittain rikkoutunut pohjoisella julkisivulla.

Pohjoinen julkisivu.

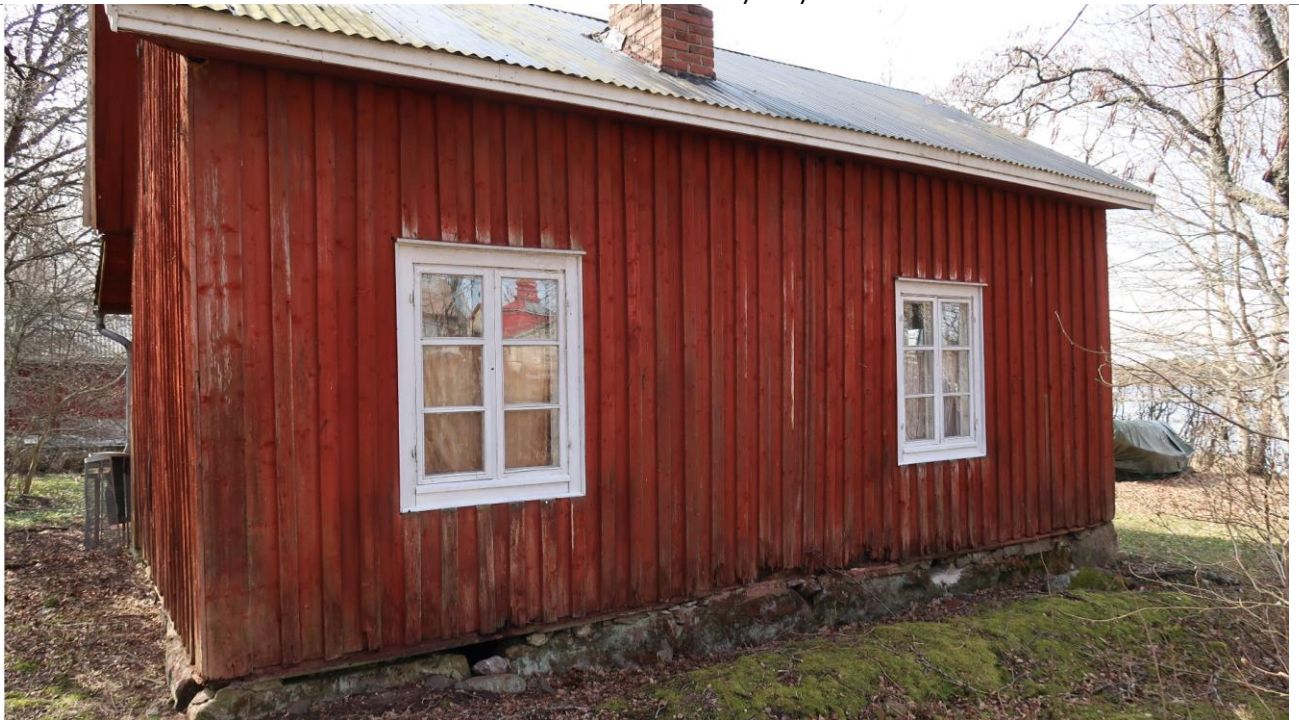
Rakennuksen ikkunat ovat alkuperäiset, katemateriaali on uusittu. Rakennuksen umpikuisti on rakennettu ikkunoiden ja ulko-oven perusteella myöhemmin, mahdollisesti noin 50-luvulla. Rakennuksen alimmat laudat ovat osin lahonneet.

Pohjoinen julkisivu ja kivijalkaa.
