KRISTINESTAD

RIKTLINJER
FÖR BYGGNADSVÅRD

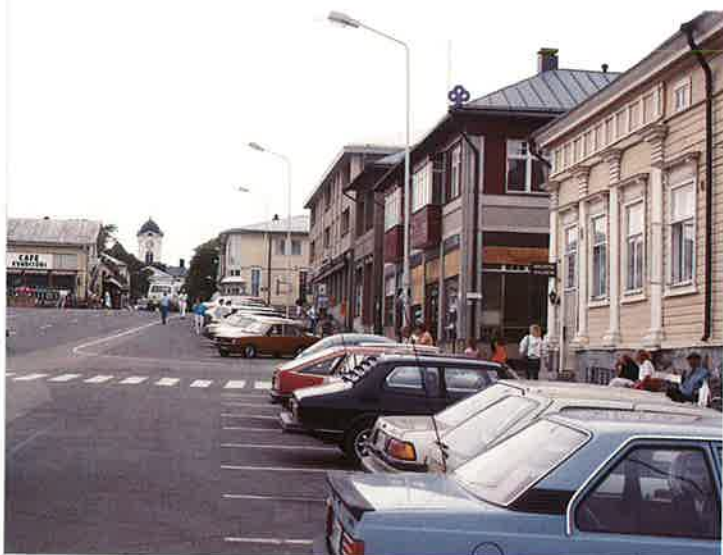
B 18. Torgmiljön har drabbats av de största förändringarna. Här har bara ett par byggnader bevarats och av dessa har egentligen bara det empirehus, där biblioteket och sjöfartsmuseet nu finns, bevarats i ursprunglig utformning.

Området har ändrat karaktär från en torgliknande miljö till ett utpräglat trafikområde.

Huset på övre torget där torgcaféet finns har efter att bilden togs renoverats och återfått sin karaktär av ett handelshus som passar in i miljön.

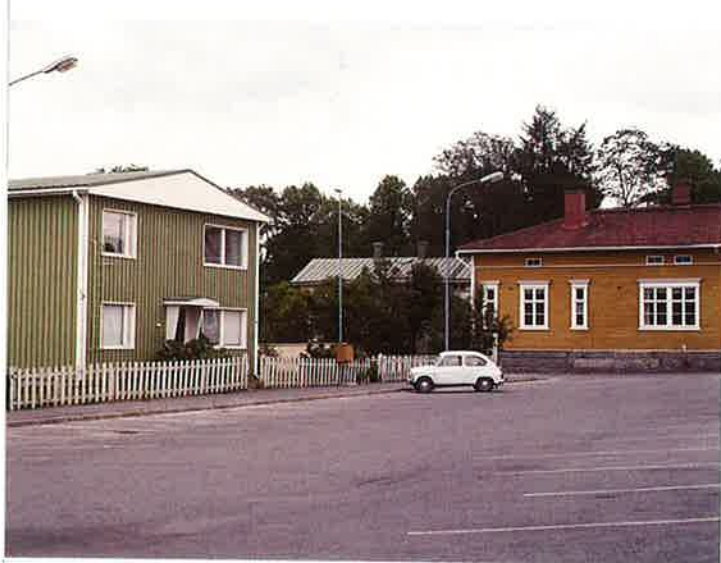
B 19. Kyrkotorget, dagens Skoltorg, har varit en viktig plats vars betydelse framhävs när man närmar sig från Närpeshället. Här har förutom kyrkan funnits sådana byggnader som tullstugan, prästgården, skolan och spruthuset.

De byggnader som ursprungligen har kantat torget mot öster har utplånats. Tvåvåningshuset byggt på 1960-talet är indraget från torget och är som byggnadstyp olämplig i stadsbilden.

Torget har förlorat något av sin karaktär och fungerar numera bara som "landsväg" och parkeringsplats. Torgets avgränsning mot öster är misslyckad och de offentliga byggnaderna får inget som helst stöd av det enda hus som finns här, som dessutom är trist. Torgets långsida borde byggas om.

Likaledes borde torgets beläggning bytas ut, vilket inte alls betyder att det inte även framledes skulle kunna betjäna som parkeringsområde.

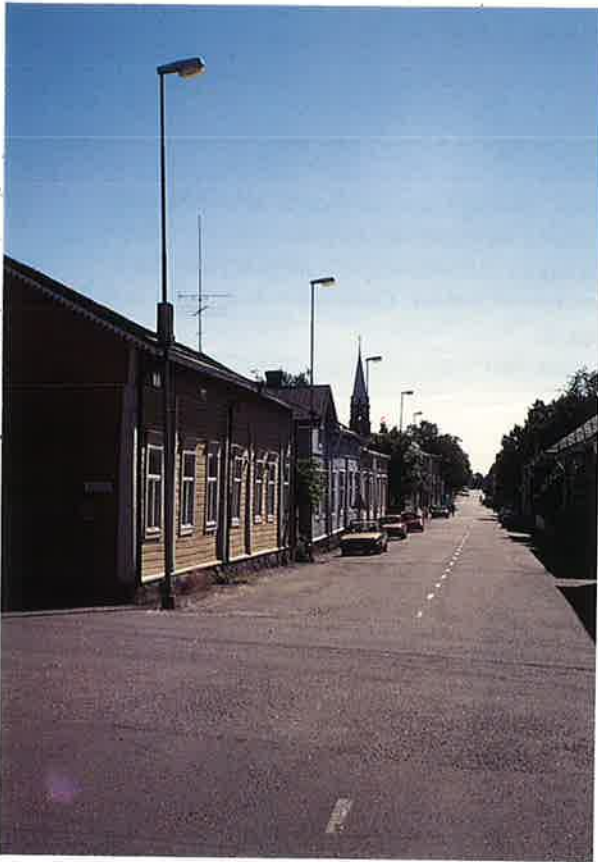
B 27. Gatuarmaturerna borde utgöra detaljer som berikar stadsbilden. De här höga lampstolparna med sina tunga sleyformade lampor passar inte alls ihop med de små gatorna i Kristinestad.

B 28. Från och med sekelskiftets början ända till 1960-talet har man använt sig av en armatur med svängt skaft och tallriksformad skärm. Denna armatur var i allmänhet uppsatt på en trästolpe. Denna modell är tidlös, men ändå tillräckligt detaljerad. Längs med de smala gatorna skulle man kunna sätta upp lampor av denna typ på husväggarna, medan parker och torg skulle förses med samma armatur monterad på metallstolpar.

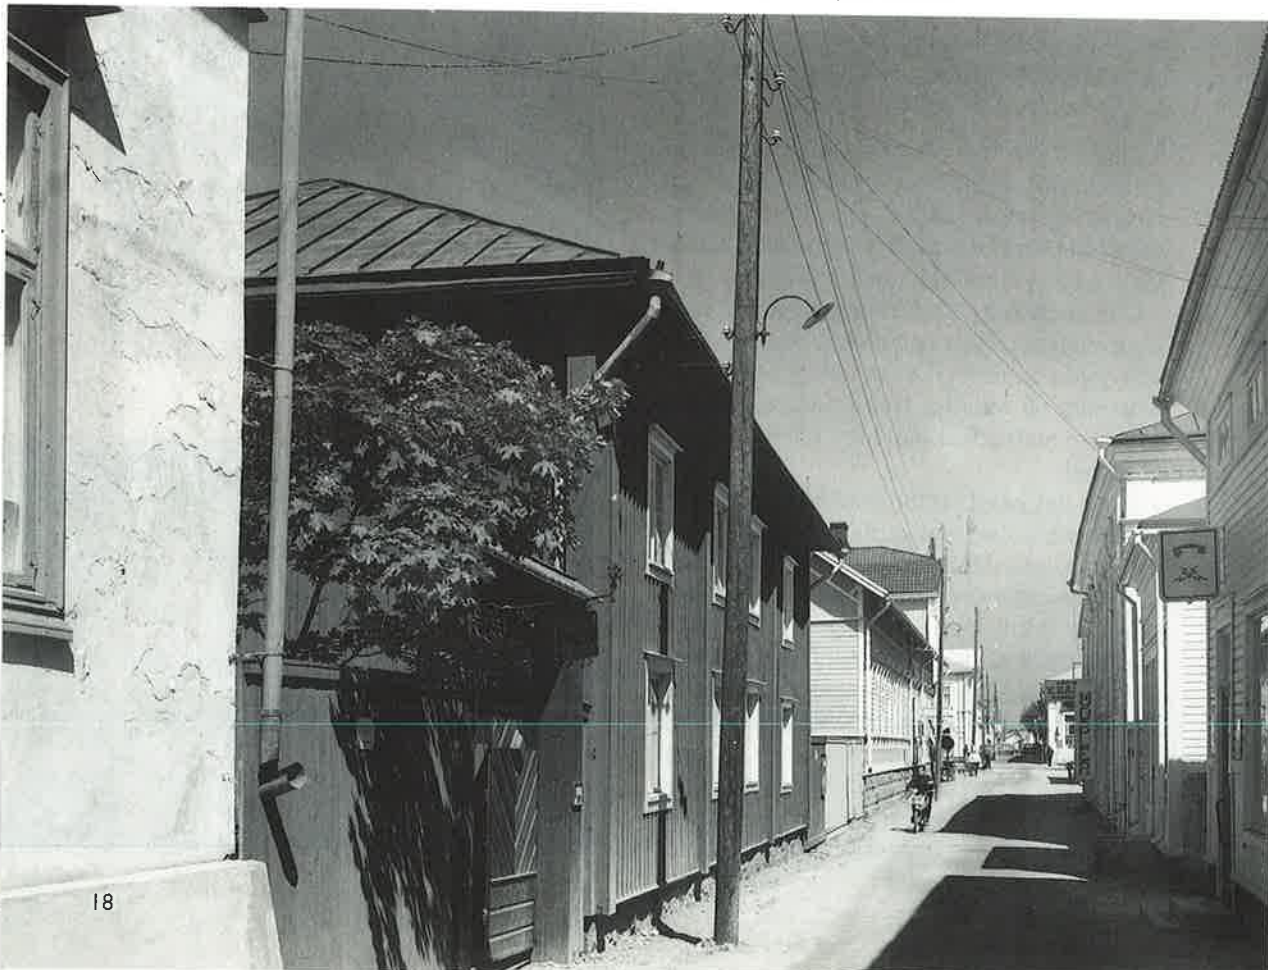
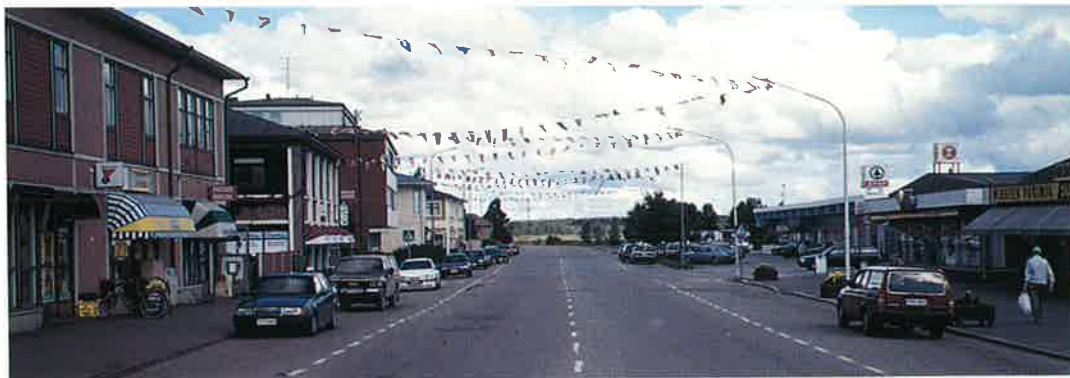
B29. Strandområdet vid Packhustorget och därifrån söderut har trots vissa förändringar bevarat sin natur- och havsnära känsla.

Däremot är den nya Sjögatans omgivning till sin rumskänsla naken, dragig och trist. Byggnaderna är här helt oanpassade till den gamla bebyggelsen inåt staden. De affärsbyggnader som ligger vid stranden inger känslan av att vara tillfälliga och vänder sina bakgårdar mot Stadsfjärden.

Sjögatans gaturum borde omstruktureras så att körbanan skulle vara av rimligare bredd. Trottoaren borde avskiljas från körbanan och parkeringsplatserna borde vara bättre grupperade. Gatuträd som skulle vara rätt stora då de planteras ut skulle efterhand mjuka upp stadsbilden och också gömma undan de mest fatala misstagen.

Man borde överväga att bygga nytt i stället för affärsbyggnaderna vid stranden, eller åtminstone något slag av fasadändringar.

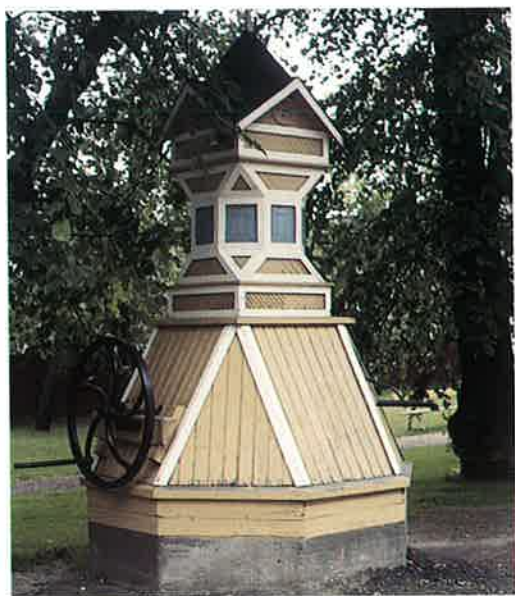
B 30. Brunnarna har varit av livsviktig betydelse och fungerat som naturliga mötesplatser. På offentliga områden placeras de i mån av möjlighet alldeles i blickfånget och deras betydelse betonades ytterligare genom arkitektoniskt utformade överbyggnader.

Rådhusparkens brunn stod ursprungligen mitt på gatan. Den var ett bevis på rik snickarglädje. En brunn av samma typ fanns också vid Kolargränd. Den brunn som står i Rådhusparken idag är enklare till sin utformning, men nog så vacker.

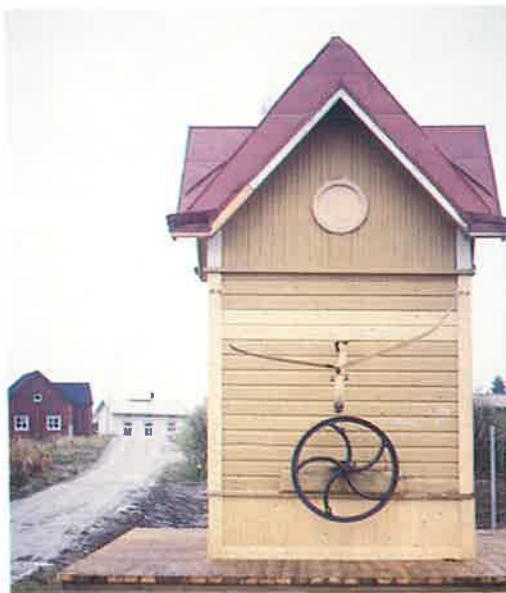
K 31. Staden har nyligen låtit restaurera den brunn som ligger vid norra tullstugan. Här har man bytt ut bara sämre delar; detta tillvägagångssätt duger som förebild för försiktig förnyelse även i fråga om bostadsbyggnader.

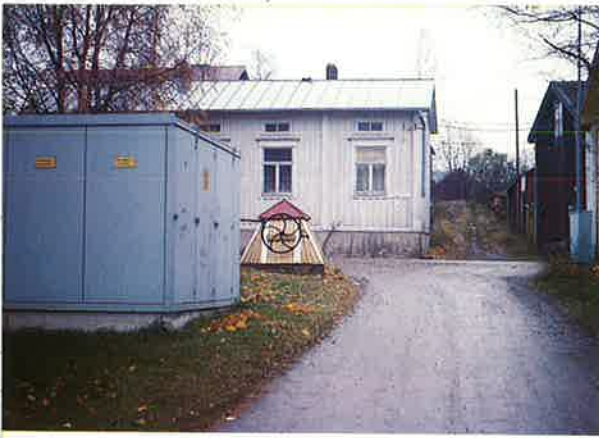
B 32. Gatuutrustningen har en tendens att sticka upp på de mest opassande ställen. Ifall man inte planerar omsorgsfullt blir de skräckpjäser i gatubilden. Brunnen på Brunströmsgatan skäms över att behöva stå bredvid den fula transformatorn.

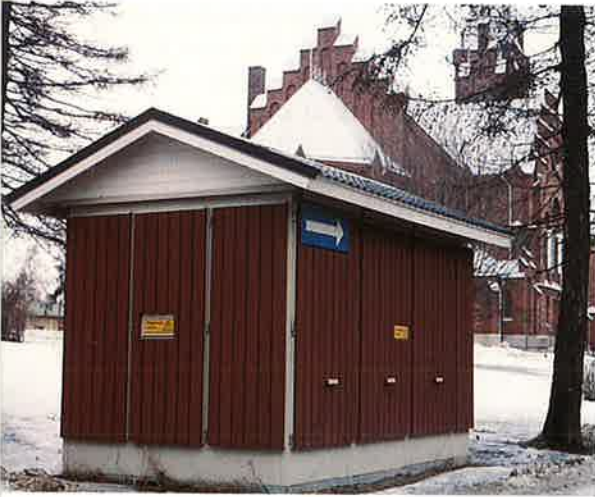
B 33. Transformatorn i Kyrkoparken har omformats för att bättre passa in i miljön.

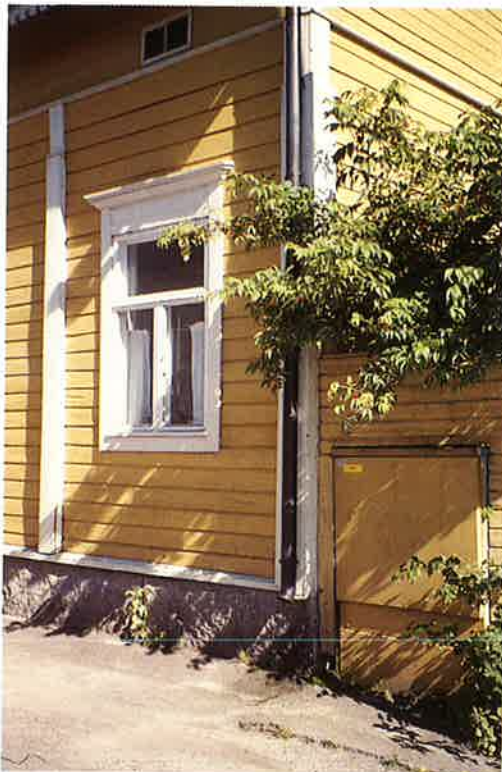
B 34. Kabelskåpen och elmätarna borde alltid gömmas undan. Här har kabelskåpet smugits in i staketet på ett skickligt sätt. Spectras hus.

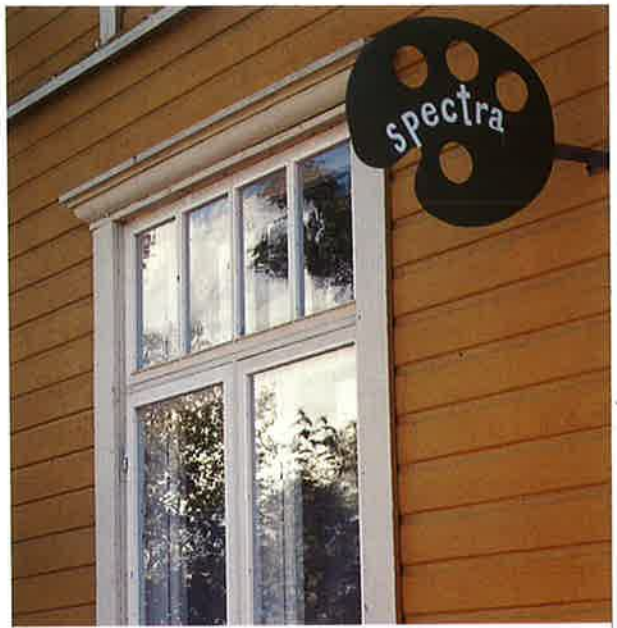
K 38, 39. Rådhusgatan är huvudled för den tvärgående trafiken mellan Salutorget och Rådhusparken - och har sekellånga traditioner som affärsgata.

En skylt målad direkt på väggen eller på ett skilt underlag med affärens namn i rimlig storlek är ett bra sätt. Däremot är en utstående namnlåda i allmänhet direkt olämplig på en vägg med något slag av profilerad eller spontad träpanel.

Skyltar eller yrkesemblem (typ klocka, barbertallrik, stövel, hatt etc.) tillverkade av plåt och hängande ut från väggen har använts sedan gammalt. I detta fall bör anordningens storlek understiga 90 x 90 cm.

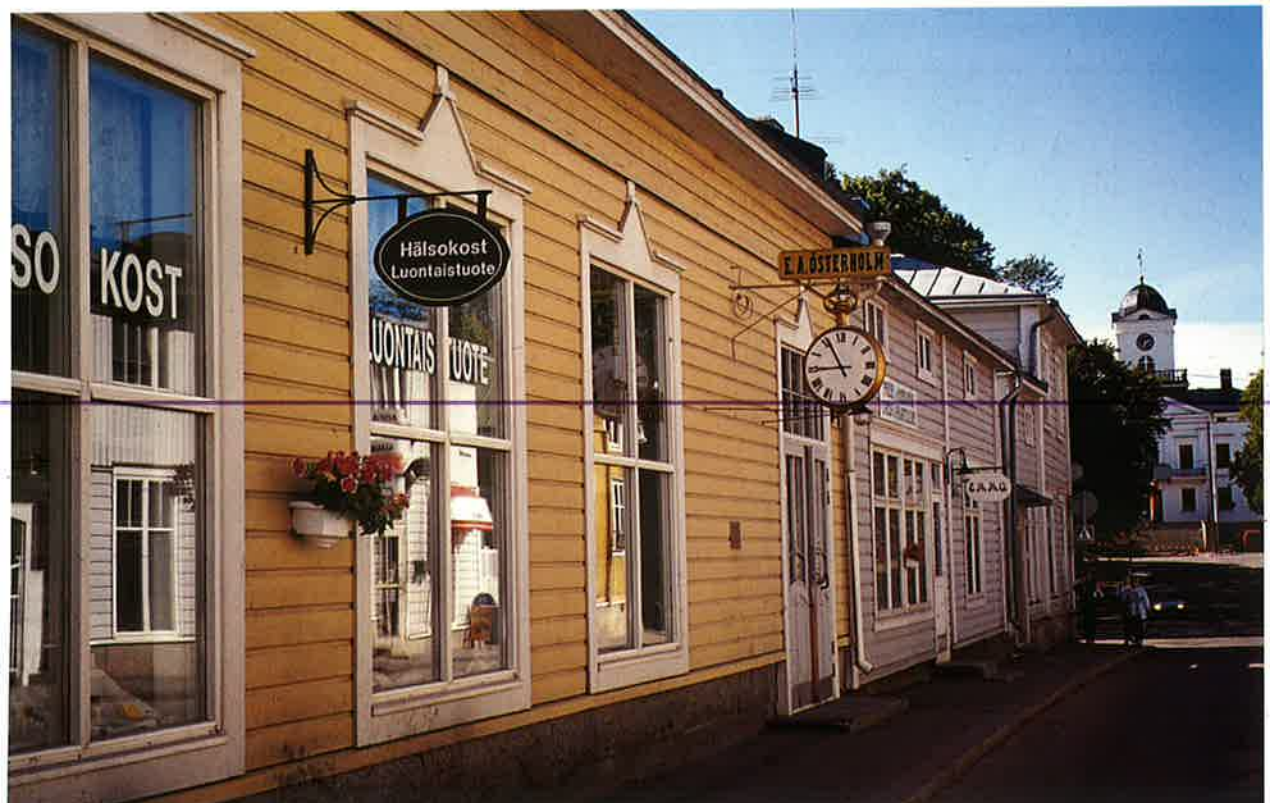
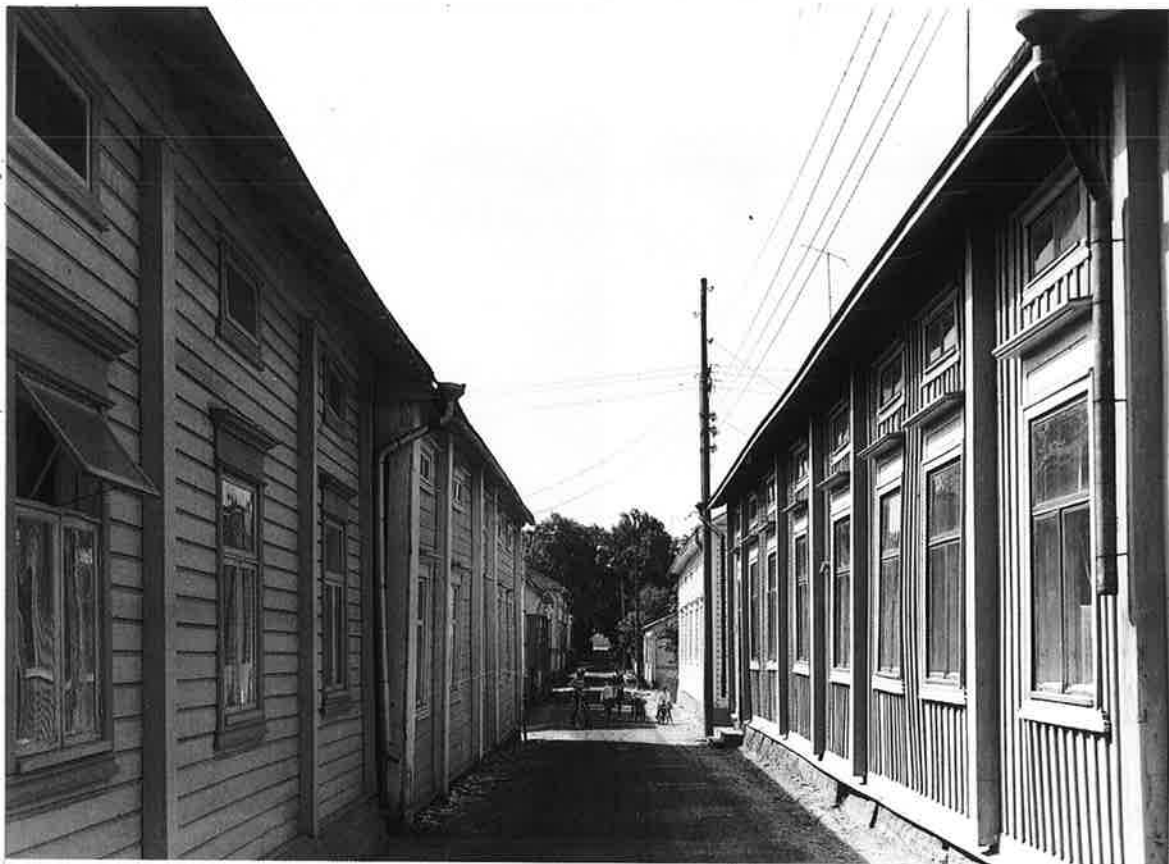
*B 40, 41. Strandgatan 1966 och 1970.
På den övre bilden ser vi utgångsläget: en
smal, tätt bebyggd gatumiljö, medan den
undre bilden visar den nya situationen: det
gamla huset är bortrivet och det nybyggda
våningshuset som är indraget från gatulin-
jen bryter sönder helheten.*

*Den skadade vyn kan man i någon mån för-
söka förbättra genom att bygga staket, tak-
konstruktioner, gårdsbyggnader och anläg-
ga planteringar på den smala remsan mot
gatan. Dessa möjligheter bör utnyttjas.*

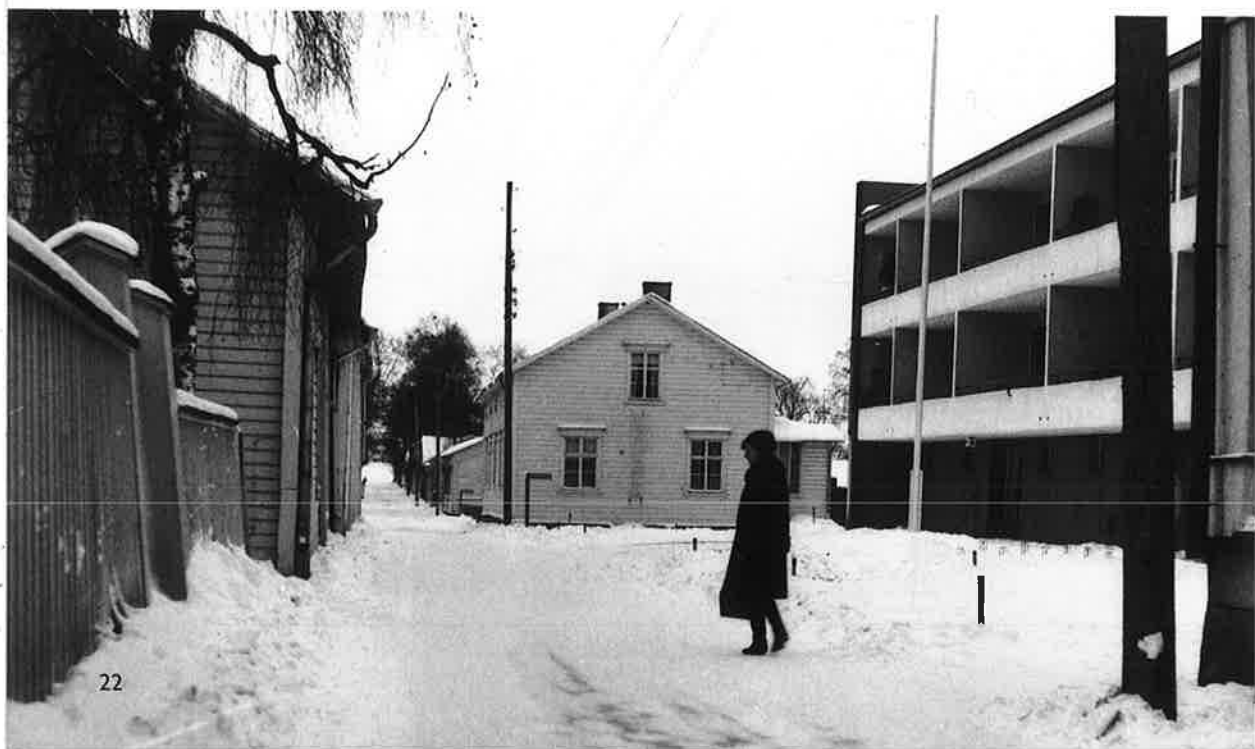
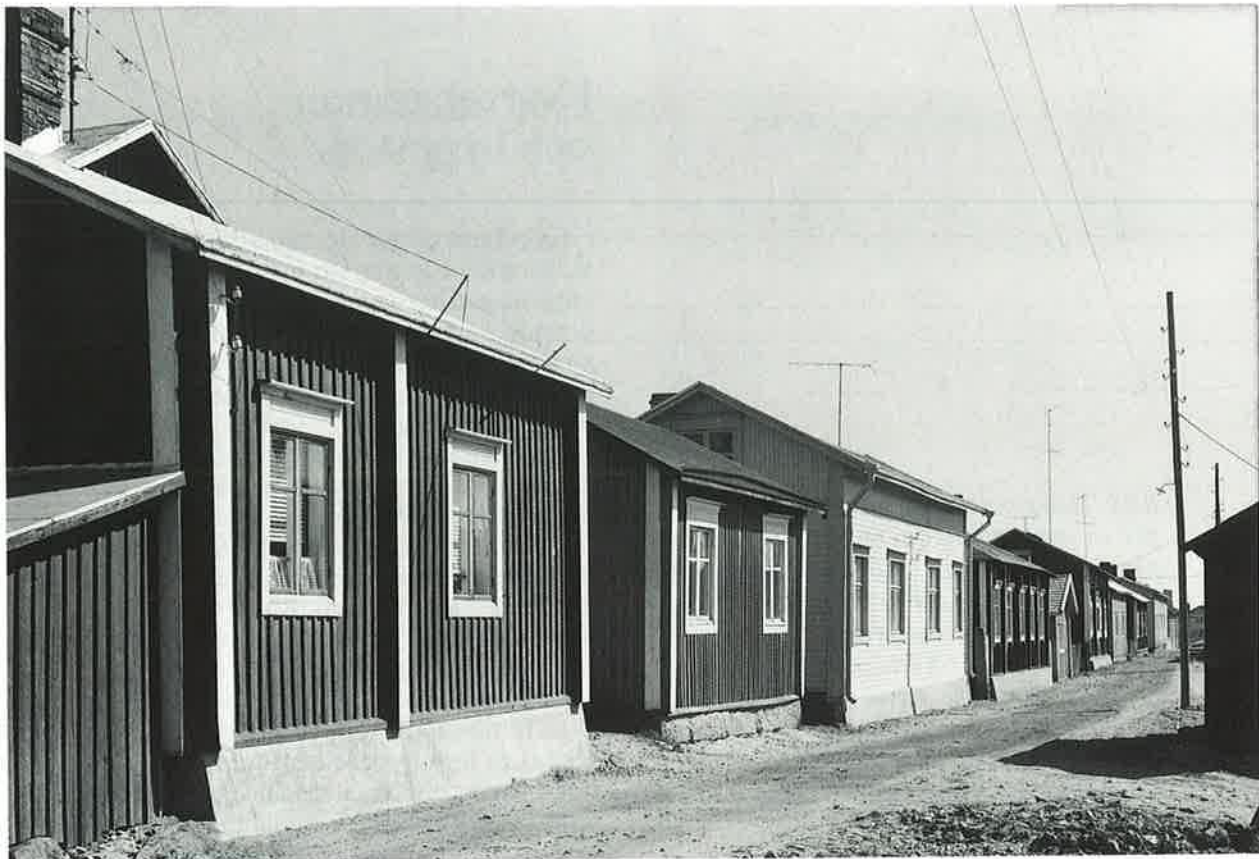
B 42, 43. Staketgatan 1967 och 1980.
 På den övre bilden har de för Staketgatan
 typiska små bostadshusen ännu kvar sin
 brädfodring (grunderna har däremot i fle-
 ra fall redan försetts med skal av betong).

Den nedre bilden visar hur några hus har
 beklänts med mineritskivor och de tidigare
 upprättstående fönstren har bytts ut mot bre-
 da perspektivfönster. Den slingrande och
 buktande gatan har asfalterats. Gårdspla-
 nerna har hamnat under gatunivå.

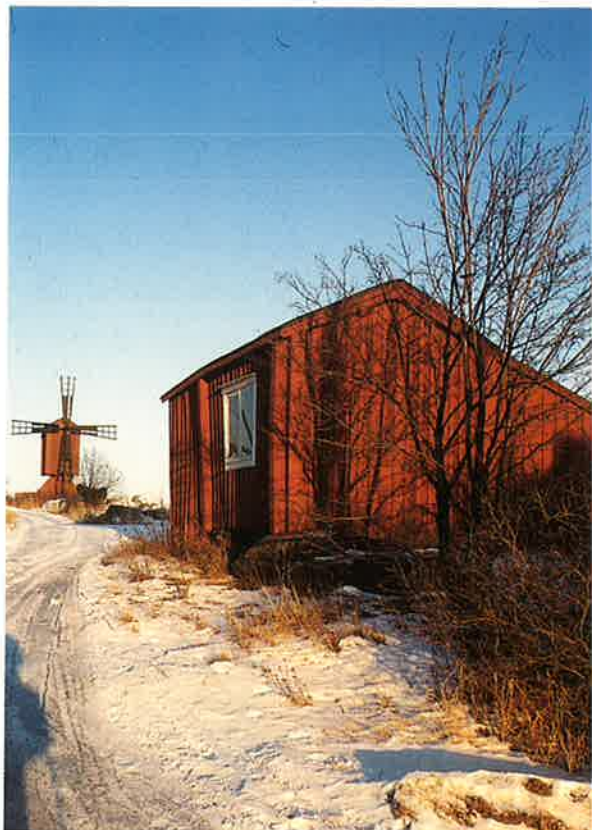
B 51. Kappmättet, den gamla kvarnstugan.

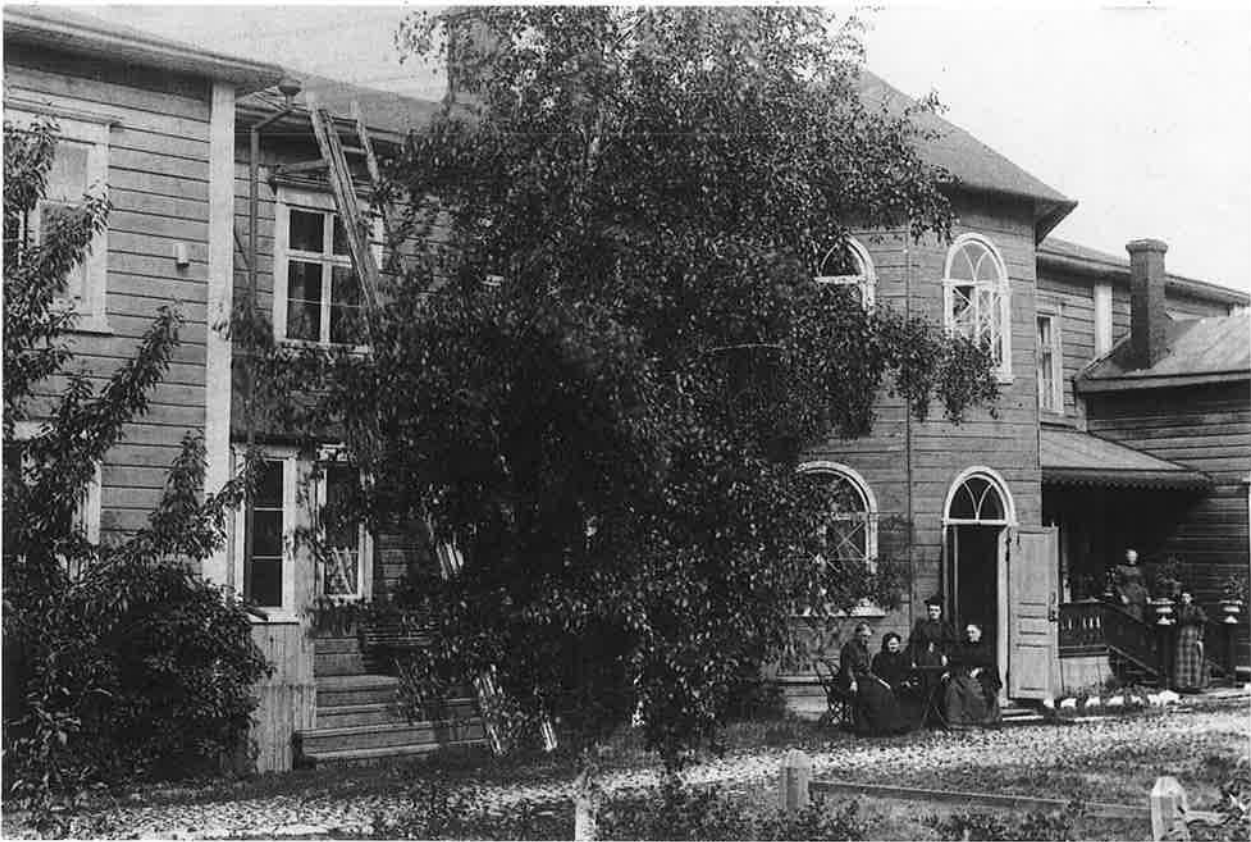
B 56. Gårdssidan av en välbärgad borgargård i två våningar, bilden tagen vid sekelskiftet. Det är fråga om det s.k. Glassbarshuset i hörnet av Västra Långgatan och Rådhusgatan. Huset har byggts i flera olika etapper åren 1785, 1834 och 1857. Förutom själva bostadshuset syns handelsboden i en våning från 1834 till höger. På tomten finns också andra bostads-, affärs- och magasinbyggnader. Den ståtliga glasverandan i två våningar är byggd av stock och försedd med indelade bågförmade fönster

med dekorativa spröjsar. På bilden har huset två ingångar från gårdssidan. Gårdsplanen är delvis stensatt och trädgården avskild med ett lågt staket. Mycket typiskt är att huset är försett med olika slag av brokvistar, burspråk och takformer på gårdssidan, medan gatufasaden stilmässigt är strikt symmetrisk och enhetlig. Byggnaden som länge varit förfallen och rivningshotad renoverades på ett vackert sätt på 1990-talet. Planeringsbyrå Talotuumma har uppgjort ändrings- och restaureringsritningen.

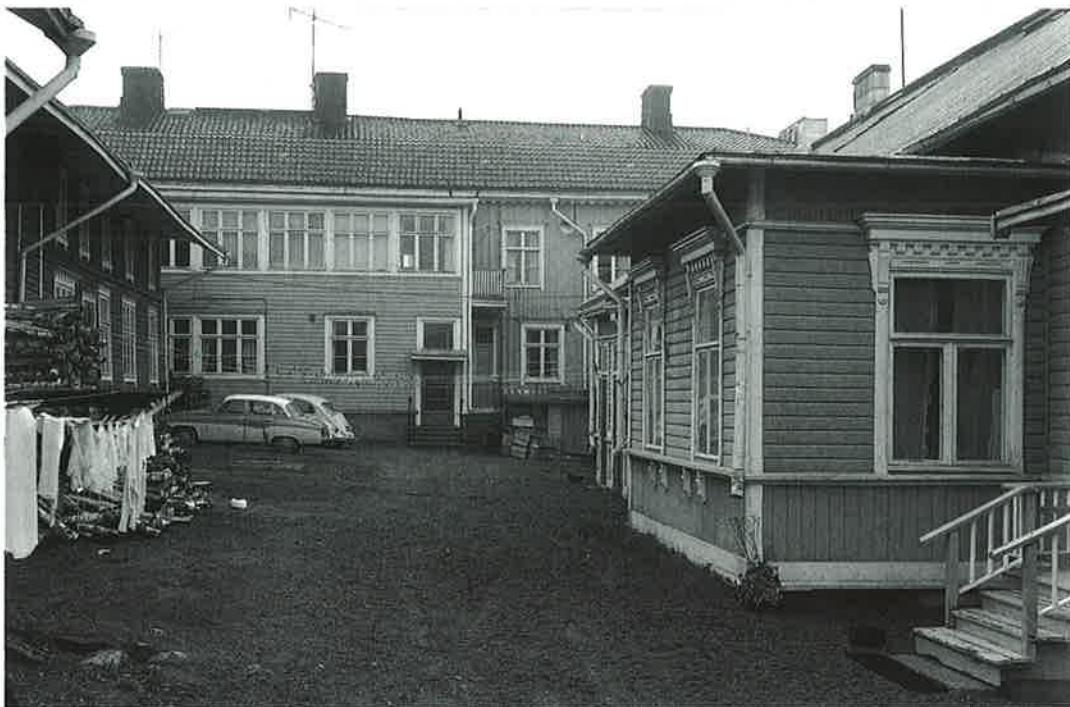
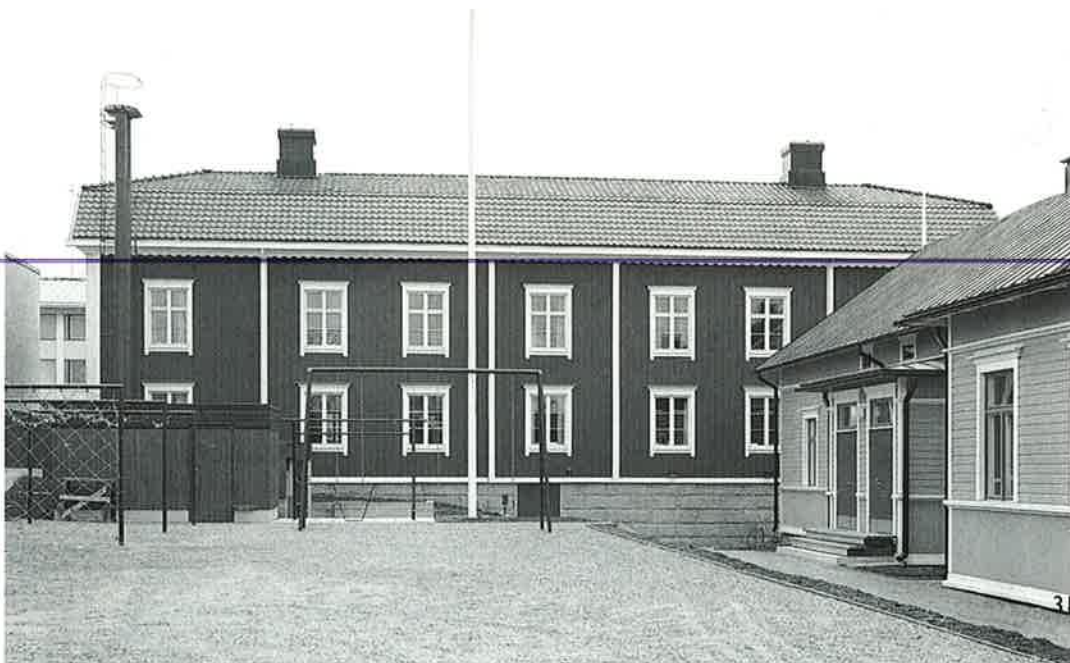
B 58, 59. Tomt 92-99, gårdssidan 1966 och 1974. Denna tomt som genom tiderna har hört till Kristinestads vackraste tomter omändrades totalt i början av 1970-talet. Förändringarna syns om man jämför bilderna.

beklädda standarddörrar. De fina fönsterkarmarna i nyrenässans har förnyats och samtidigt förenklats. Skorstenar har försvunnit ur landskapet och en viktig detalj av taket är borta, nämligen stuprännornas trattar, vilka har ersatts med enklare delar. Gårdsbyggnaden med sina typiska fönsterader och utskjutande takskägg har rivits bort helt och hållet och ersatts med en fyrkantig värmecentral med en stålrörspipa. På den bästa platsen står piskställningar och gungor av metall. Den sluttande gårdsplanen har blivit alltför hårdhänt terrasserad och grusad.

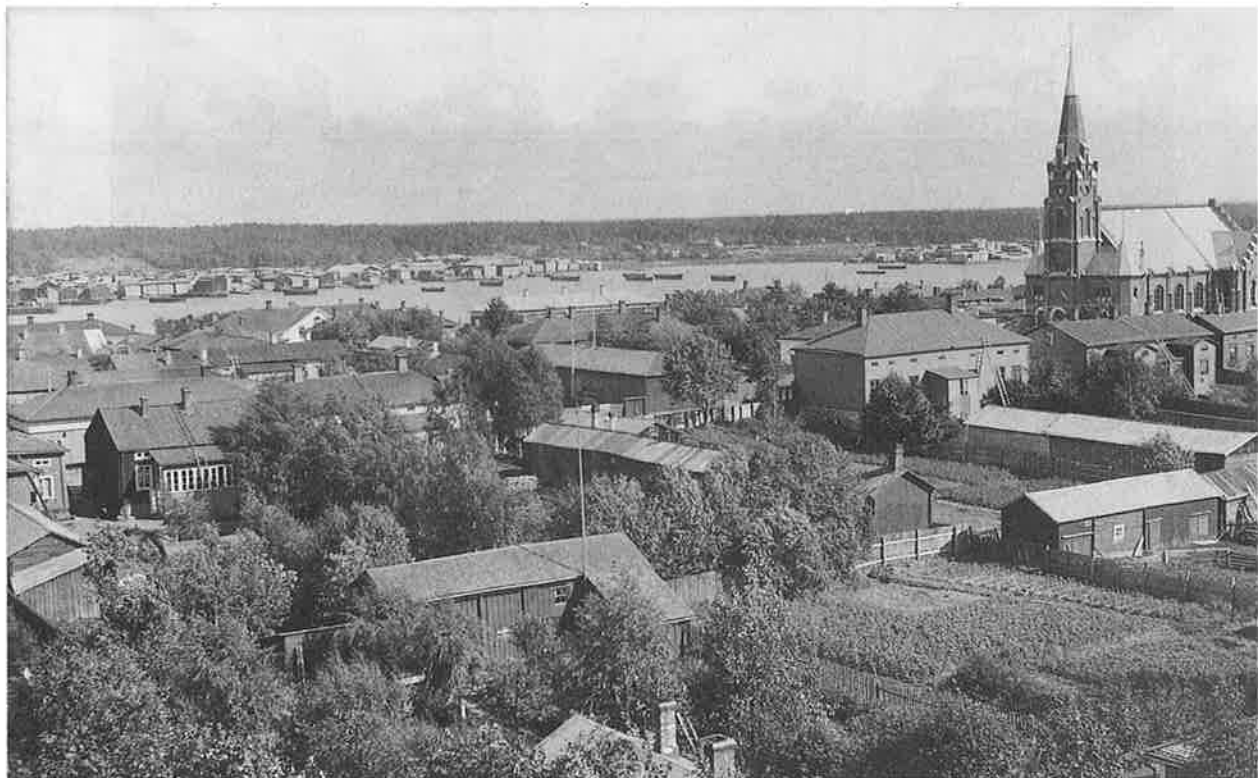
B 60. Ett gammalt fotografi av utsikten från Rådhuset mot hamnen. Nya kyrkan höjer sig över den låga trähusbebyggelsen. De tomter som ligger mellan Staketgatan och Västra långgatan är långsträckta och rymliga. Gårdsbyggnaderna har uppförts längs med tomternas långsidor eller vid tomternas bortre kortsida. Tomterna är inhägnade med ca 150-200 cm höga spjälstaket eller plank. Trädgårdarna och potatislanderna ger ett frodigt intryck.

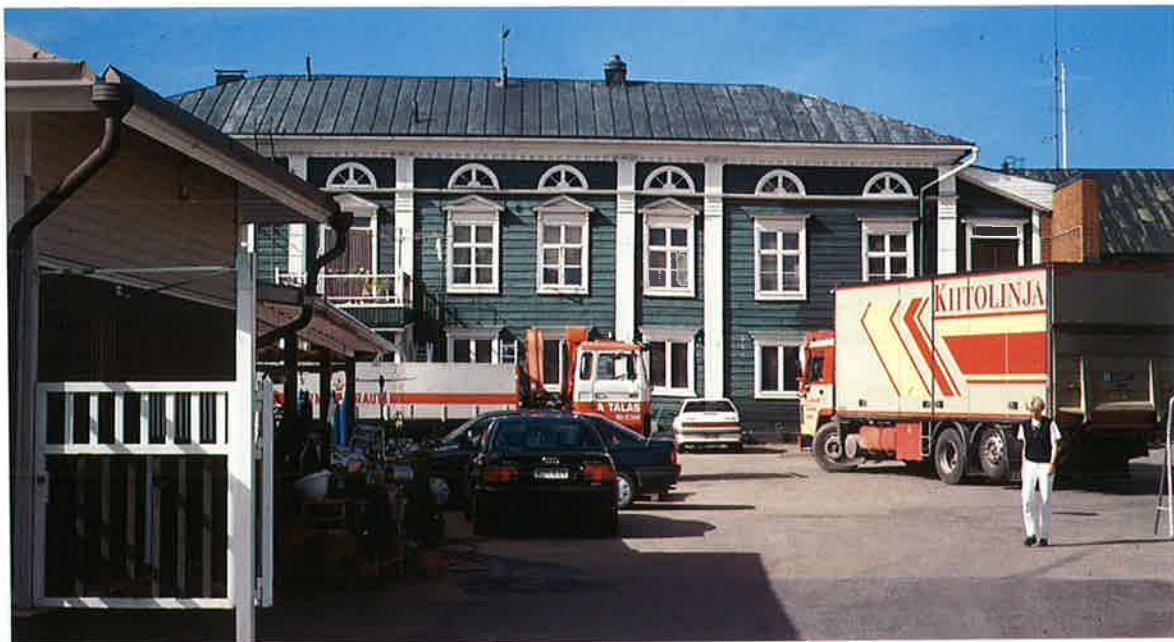
B 62. Köpskapen och hantverksutövandet samt utrustandet av fartygen skedde förr i tiden utgående från bostadstomterna. Till denna multifunktionella karaktär bidrog dessutom ofta behovet av byggnader för utövandet av jordbruk samt uppfödandet av boskap och hästar. Allteftersom levnadssätt och näringsfång förändrades delades tomterna, ofta i onödan, in i utpräglade bostads- eller affärstomter. Den gamla köpmansgården har kommit i skymundan på det nya varuhusets bakgård. Gårdstunet som förr användes för ett otal olika ändamål förvandlas nu enbart till ett område för parkering och lagring. Som förbättringsåtgärder kunde man rekommendera en differentiering av gårdsplanen, avgränsande planteringar och uppförandet av skydstak eller lagerbyggnader. Absolut nödvändigt vore det att sänka gårdsplanens nivå.

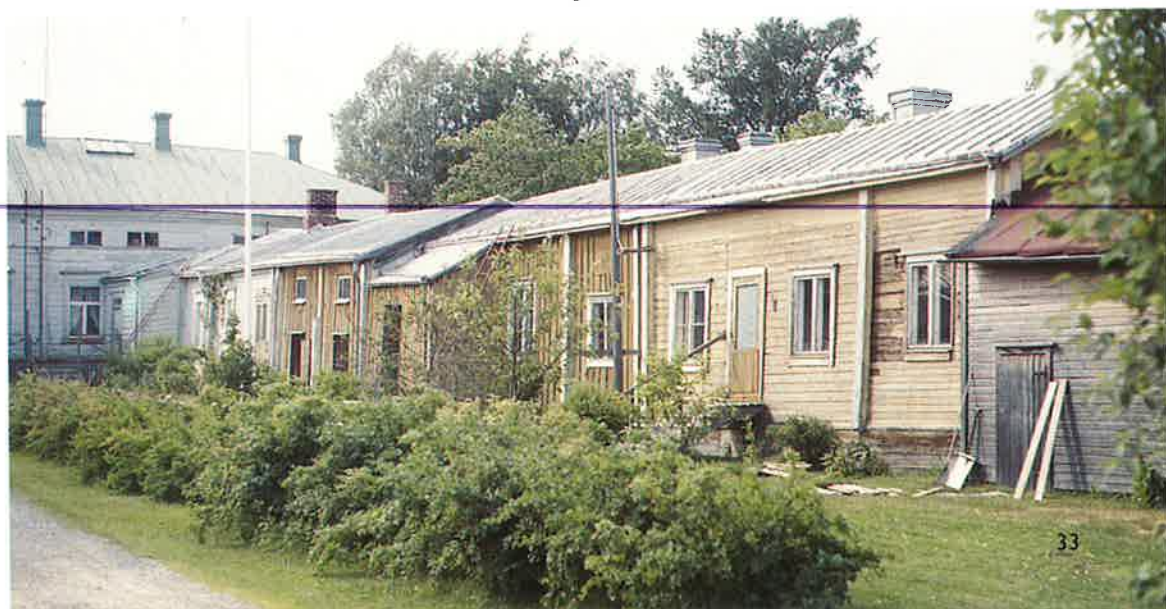
B 63. De tomter som ligger på sjösidan av Strandgatan har tidigare gränsat direkt till Stadsfjärden. Många gårdar har haft en egen brygga och en staketomgärdad trädgård. Denna praxis har ändrats på de tomter som ligger norr om Packhustorget, till följd av uppkomsten av den nya Sjögatan med sina nybyggen. Trots att man enligt stadsplanen kan uppföra nybyggen vid Sjögatan, vore det verkligen skäl att bevara de långsträckta raderna av ekonomibyggnader som en del av den ursprungliga tomthelheten.

På Wallinska gården, f.d. apoteket, arbetar man med smärre fasadreparationer innan fasaden skall målas. Just här i omgivningen har en grupp stora och ståtliga borgargårdar bevarats.

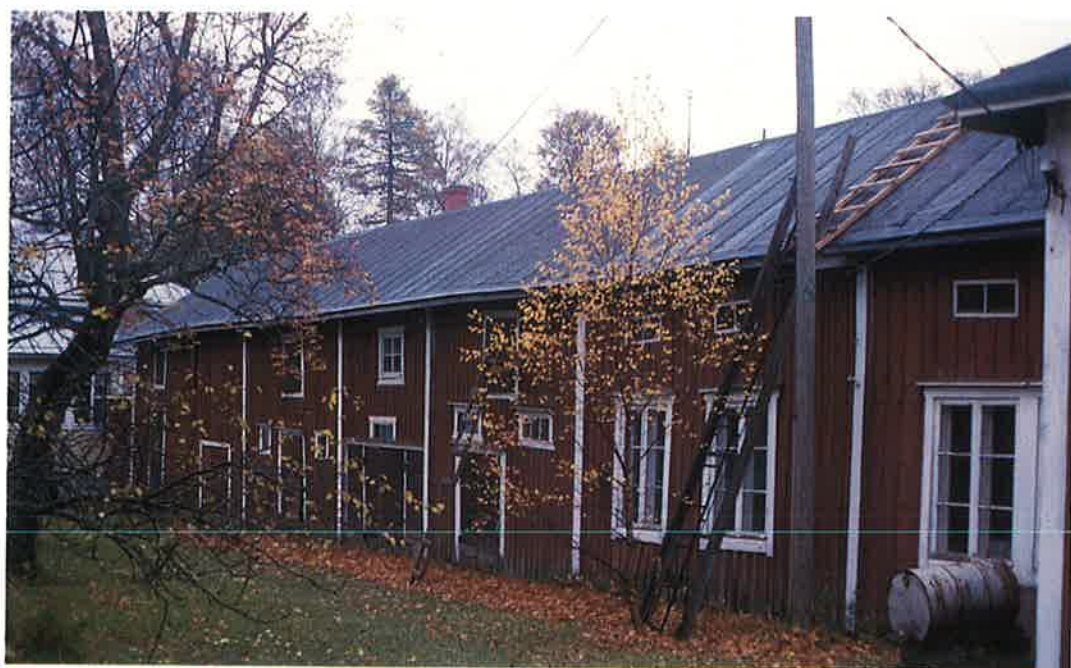
B 64, 65. I Kristinestad har man gjort som alla andra: under det förra seklet strävade man efter att hålla gårdsbyggnaderna samman i långa rader. I samma bygglänga kunde man inkorporera byggnader av olika ålder och slag, t.ex. ladugårdar och stall, magasin och bodar, bagar- och drängstugor, verkstäder osv. Här nedan en omändringsritning från 1882 och dagens situation på samma tomt. Indelningen av gårdsbyggnadernas fasader är inte alltid särskilt symmetrisk; fönstrens placering och utformning har en gång i tiden varit ändamålsenliga.

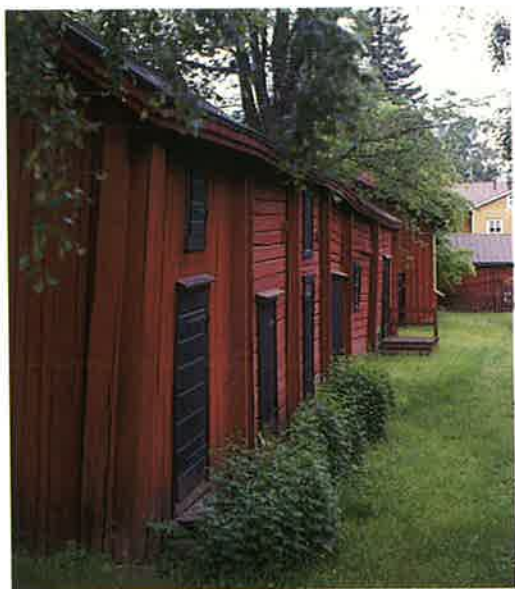
B 66. Denna ekonomibyggnad har blivit istandsatt, men inte enligt vattenpasset. Bakom den vackra ekonomibyggnaden skymtar bagarstugan i borte delen av tomten. Helheten på denna gård är också i övrigt välbevarad. En sak kan man anmärka på; man bör försöka hålla växtligheten borta från byggnadernas väggar, så att träet ordentligt kan torka upp och ventileras.

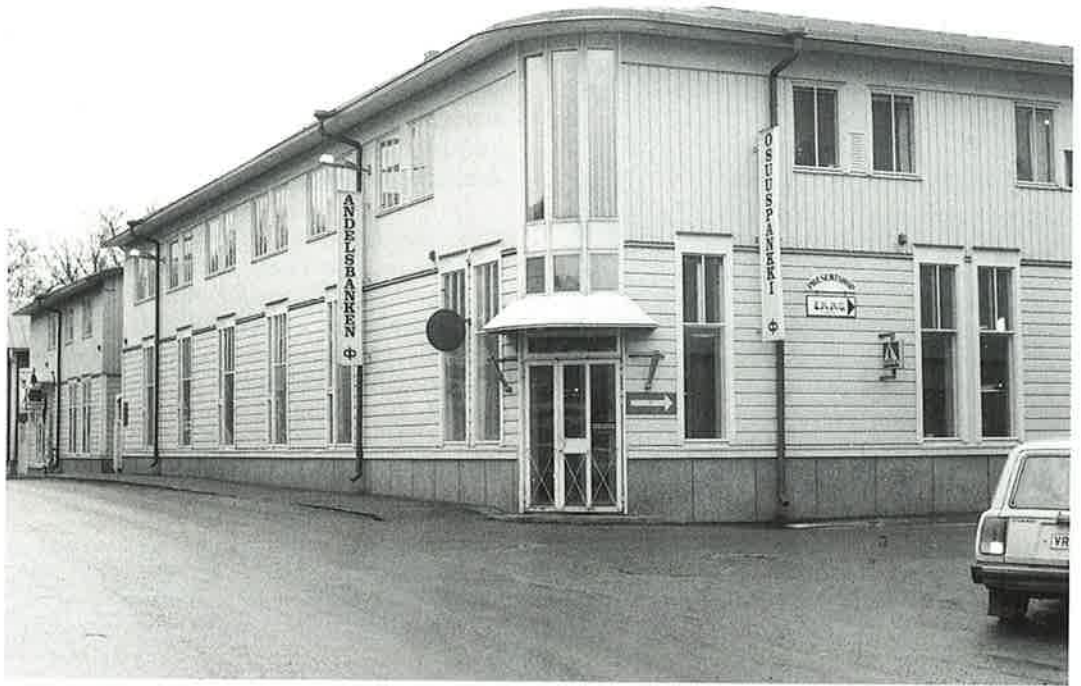
B 69. Att planera ett nybygge i en gammal stadsmiljö är en svår uppgift och kräver verkliga yrkeskunskaper. Det är inte alls lättare att planera ett affärs- eller kontorshus än ett bostadshus. I detta fall har man beaktat byggnadens centrala läge i förhållande till Rådhusgatan och torget. Byggnaden är representativ på ett anspråkslöst sätt. Gathörnet har betonats genom att det har rundats och försetts med en dörr och ett skärmtak i hörnet. Utformningen av fönstren och deras placering avviker från det traditionella, men fönstrens helhetsintryck, fönsterindelning och omsorgsfullt planerade och utförda spröjsar och listverk gör att de väl faller in i gatubilden. Fasadbeklädnaden utgörs av rejäla, hyvlade bräder. Fasadens ytstruktur är i höjdled indelad i olika fält genom att panelningens riktning varierats, stenfoten och trappsteget är utförda i natursten och taket är täckt med falsad takplåt - allt detta detaljer som utgår från den omgivande bebyggelsens grunddrag. Slutresultatet är intressant och passar väl in på denna plats. På ett annat ställe måste man överväga allting på nytt. Arkitektbyrå A-Konsult, Erik Adlercreutz.

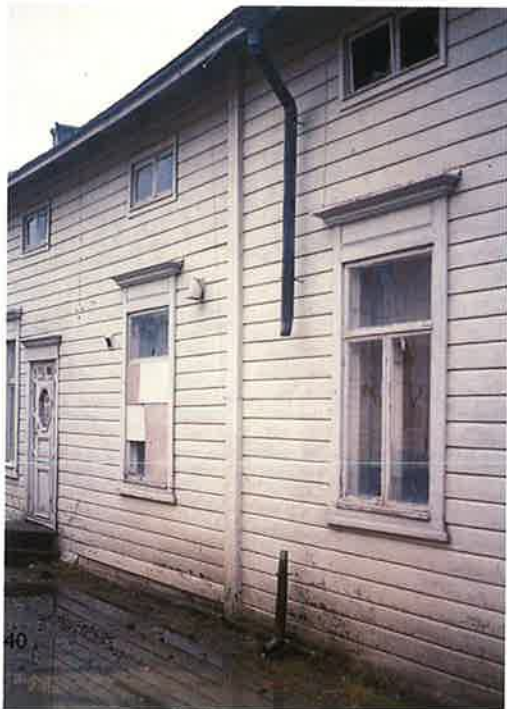
B 73. Det viktigaste är byggnadens skötsel. Små istandsättningsåtgärder hindrar byggnadens förfall. På så vis kan man undvika dyrbara grundrenoveringar. En byggnad som står oanvänd förfaller snabbt. I detta fall har gatans nivå till råga på allt höjts ända upp i nivå med träväggen.

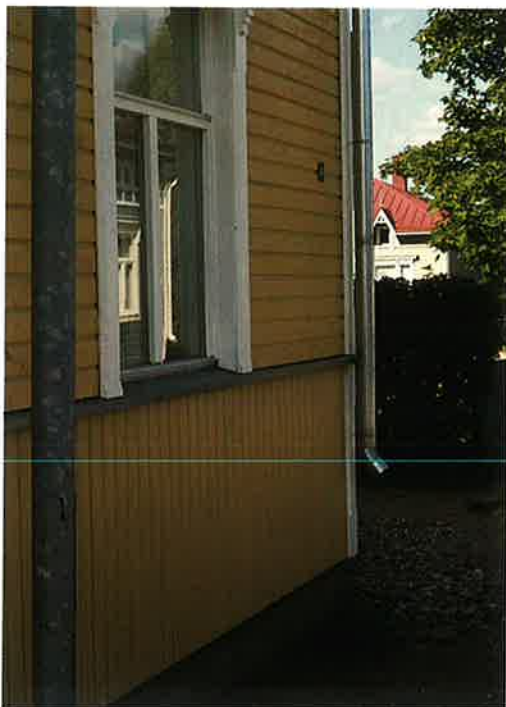
B 75. Det vatten som runnit ner från Kvarnberget och markytans höjning har lett till att farstuvistens trävirke och den bredvidliggande stockväggens nedre del har börjat murkna. Dessa skador avhjälpas genom att man dränerar invid väggen, samt sänker markens nivå. Det förstörda timret byts ut.

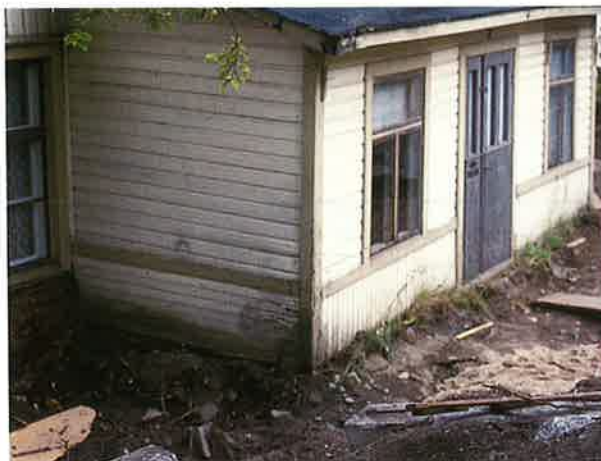
B 76. Förr i tiden var det vanligt att ekonomibyggnaderna försågs med en lägre sockel än huvudbyggnaderna, men i allmänhet finns det alltid något slag av sockel, åtminstone hörnstenar. Ett särskilt lömskt hot mot gamla byggnader är markytans höjning i samband med utfyllning. Den nedre delen av väggen skadas, eftersom ogräset håller området närmast väggen fuktigt. Regnvatten leds in under huset.

skada, kan man utnyttja en gammal metod: man "skor" byggnaden dvs. byter ut det nedersta stockvarvet. Detta arbete är lättare att genomföra idag än förut med hjälp av moderna domkrafter och stödställningar.

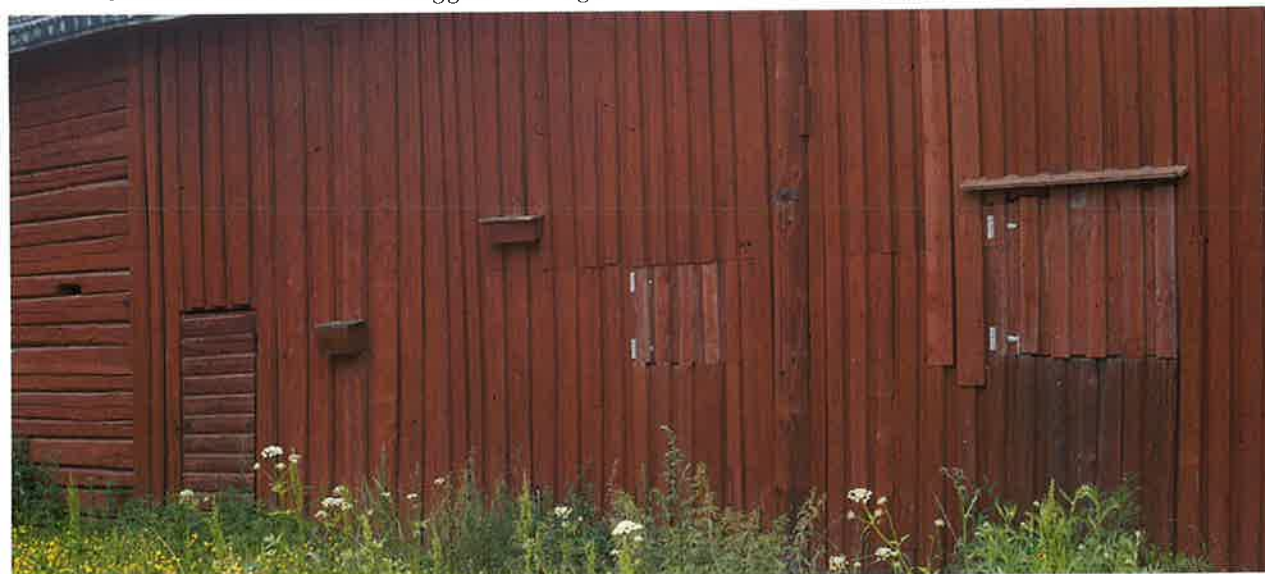
B 77. Till och med en starkt urblekt och flagad väggyta visar sig i allmänhet vara av hårt trä. De olika listverken murknar lättare och man blir tvungen att byta ut dem, men man bör inte byta ut ens listverket helt och hållet, särskilt inte genom att ersätta trä med plåtdelar.

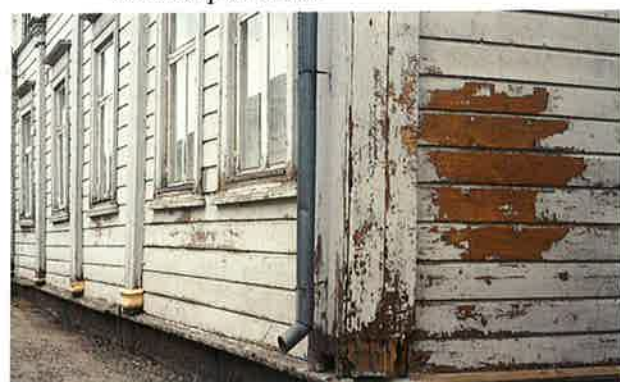
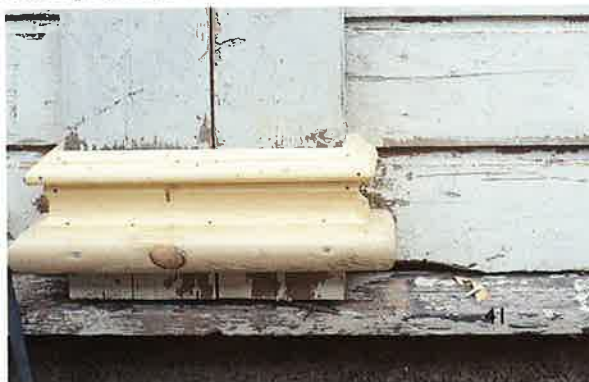
B 78. I detta fall har man tillverkat en exakt kopia av en gammal pilasterfot i nytt trä. Till små detaljer kunde man använda gammalt tätvuxet trä som är i gott skick, vilket håller betydligt längre än det nya snabbgödslade trävirket.

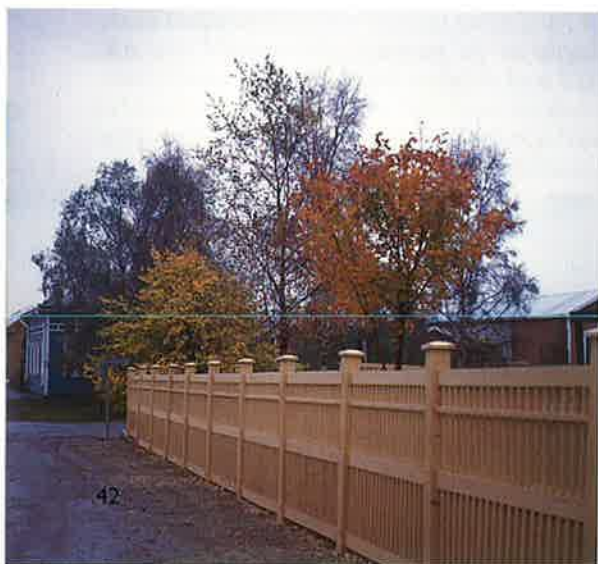
B 81. Staketet fyller upp platsen för en skolbyggnad som brann på 1920-talet och utgör ett skydd för skolgården. I bakgrunden syns den kvartersgrupp som i slutet av 1800-talet planerades vid södra sidan av Nytorget. Dessa kvarter består i huvudsak av kvadratiska tomter. En del av tomterna används inte och husen står öde. De hus som ännu inte har renoverats bör iståndsättas och det vore viktigt för hela området utseende att tomterna skulle inhägnas med staket och förses med träportar. På många håll inom detta område skulle det gå att använda sig av ett ljusmålat ca 120-150 cm högt spjälstaket vid tomtgränserna.
