KRISTINESTAD

RIKTLINJER
FÖR BYGGNADSVÅRD

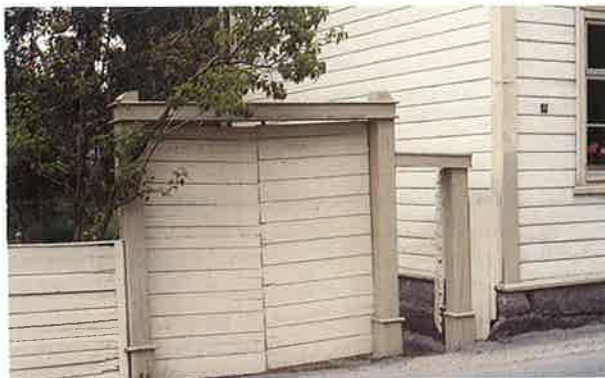
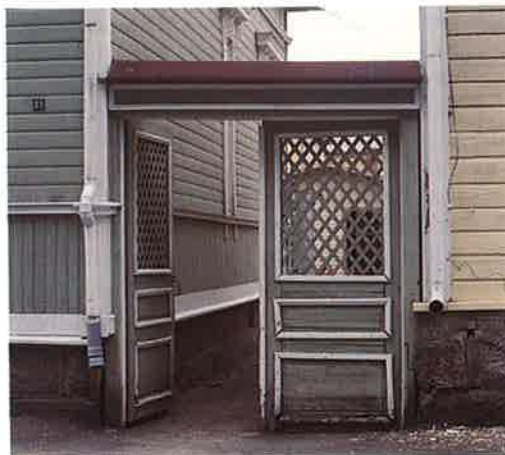
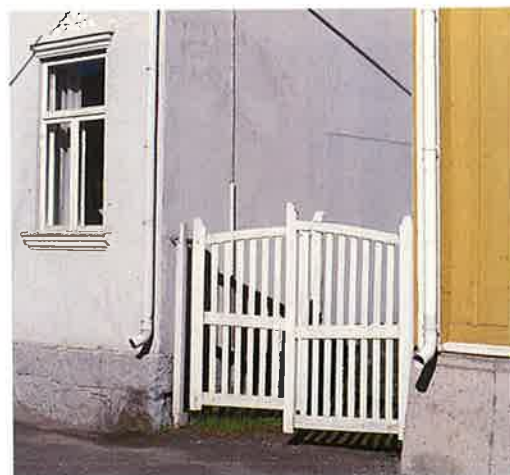
B 82, 83, 84. De vanligaste är de två grundtyperna, den massiva porten och den med spjälverk upplättade porten av "spegeldörstyp". Dessutom har man använt olika slag av lättare spjäl- eller korsverksdekorerade grindar på tomterna och också som tull-, park- och trädgårdsgrindar. Porten med det diagonala spjälverket har förnyats efter att bilden tagits och har sålunda helt förlorat sitt tidigare utseende. Fotografiet är till hjälp då det åter blir aktuellt att förnya porten.

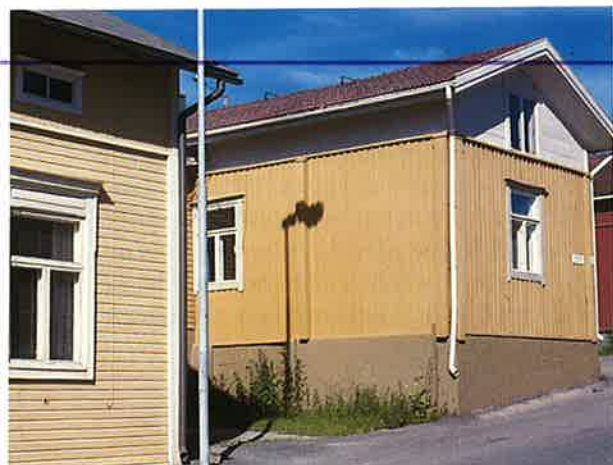
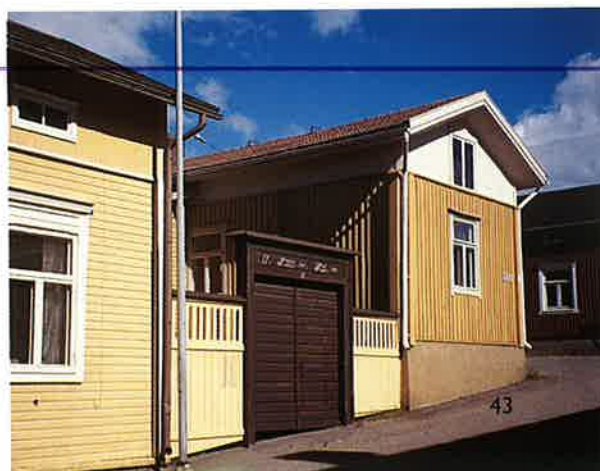
B 85, 86. Bildparet visar hur staketet och porten förenar byggnaderna och ger ett enhetligare intryck åt gatumiljön. Gårdsrummet upplevs som ombonat och skyddat från gatan. På ytersidan är portarna försedda med liggande panel av profilerade och spontade bräder. På insidan är den stående panelen slät. Staketet har försetts med en lättare del upptill. Genom att avsluta och också möjligen dela in staketet med lister bidrar man till att skydda den övre delen av bräderna och ge ett vårdat intryck.

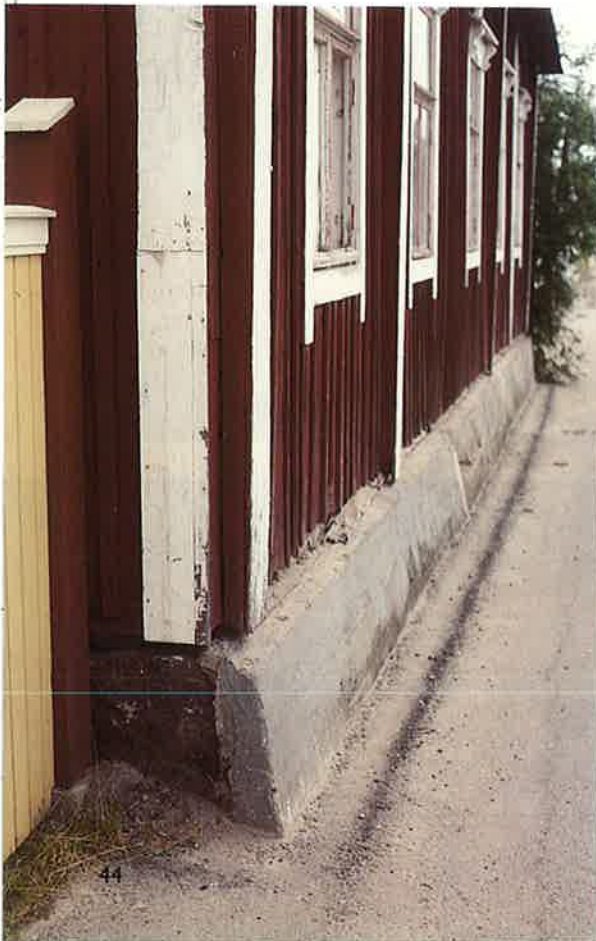
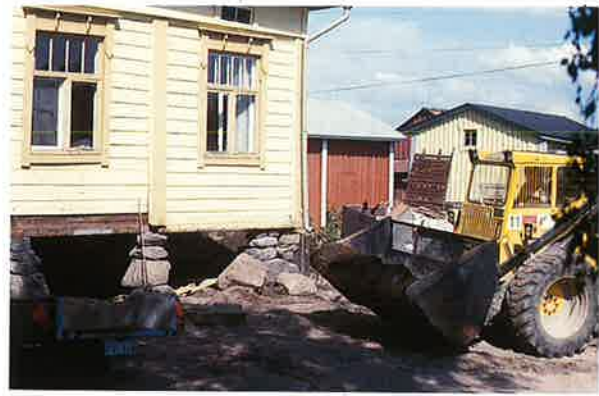
B 87. Timmerhuset hålls uppe endast i knutarna. Det övriga är byggt närmast med tanke på utseendet och som skydd från nordavinden.

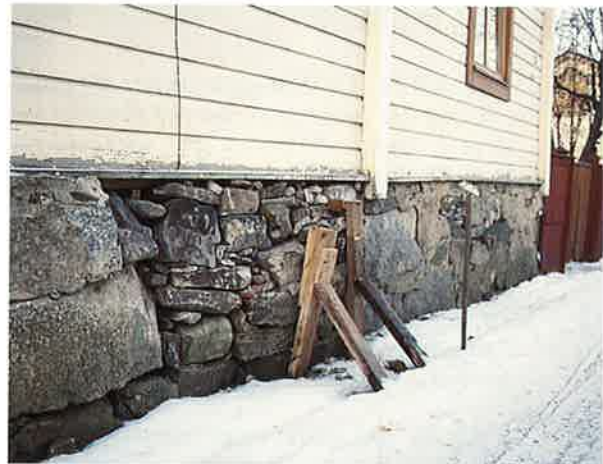
B 88. Den förvittrade grundens skick är i detta fall inte alarmerande. Som förstahjälpsåtgärd duger uppallning.

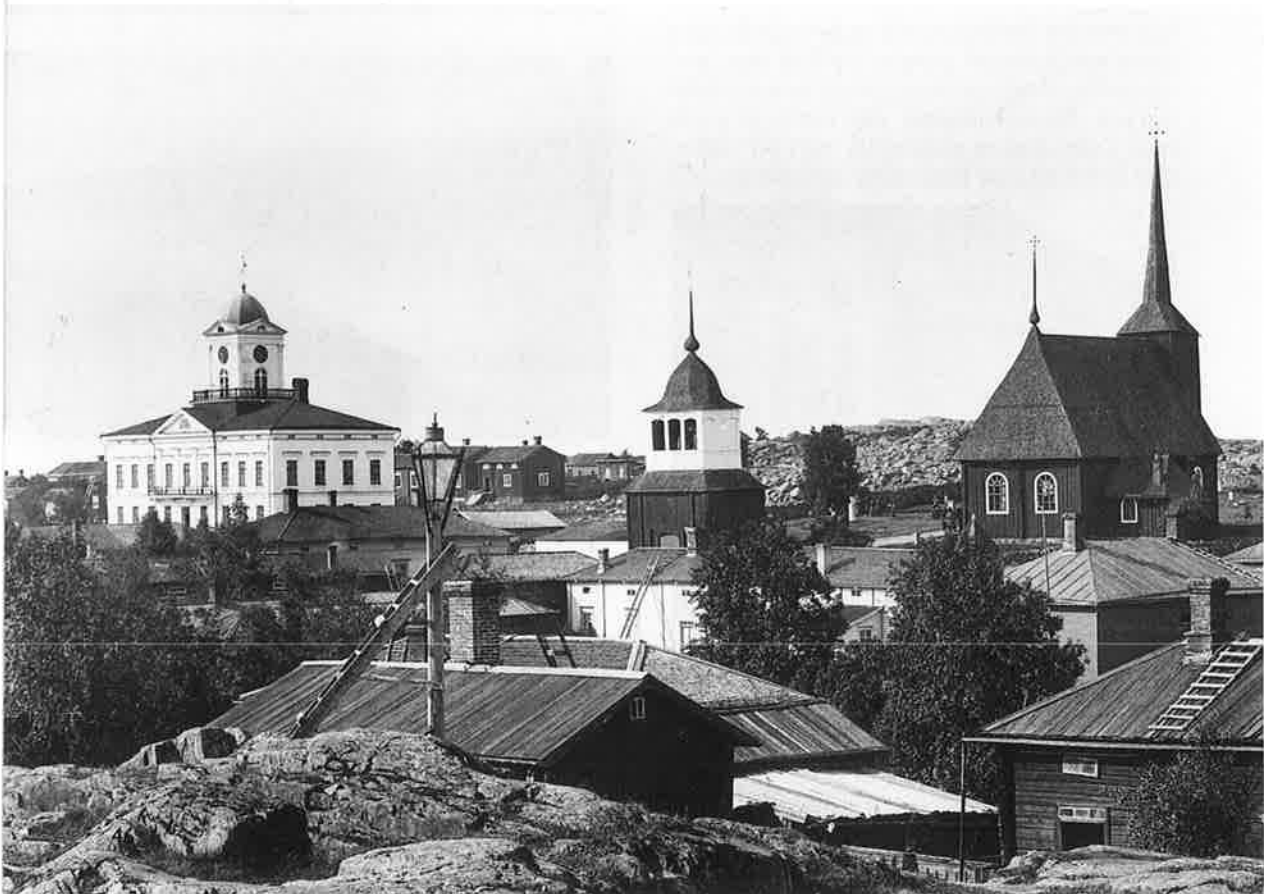
*B 95. Utsikt från Norra Kvarnberget.
Förutom de framträdande offentliga byggnaderna fäster man uppmärksamhet vid de olika takmaterialen som var i bruk vid sekelskiftet. På bildens hus har som taktäckningsmaterial använts spånor, bräder, pärtor, takfilt och plåt. Dessutom använde man brända enkupiga taktegel.*

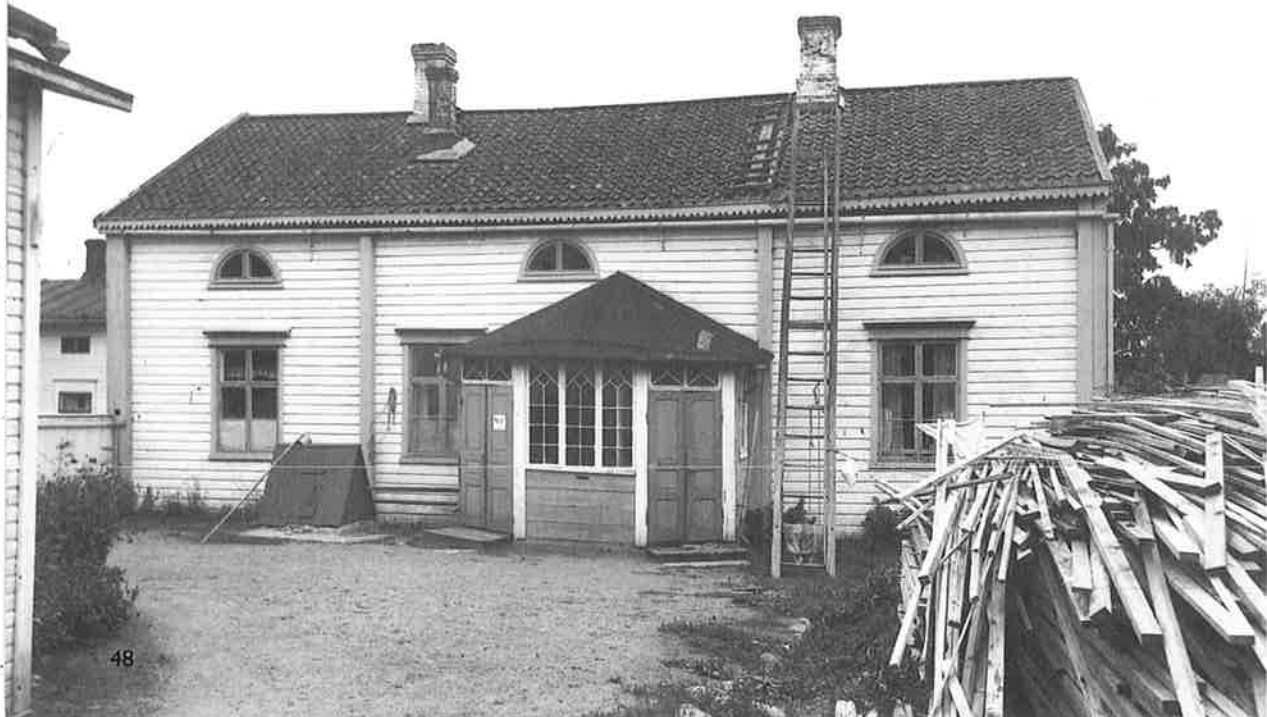
B 100. Gårdsfasaden på ett hus i empirestil i hörnet av Östra Långgatan och Hållfastskagatan.

Husets brädfodring är tillverkad av liggande breda och hyvlade bräder och knutskallarna skyddas av enkla pilastrar. Taket är täckt med enkupigt, bränt taktegel.

I Kristinestad förekommer det ställvis halvmånformade vindsfönster i empirehusen.

Glasverandans hörn är avskurna och dörarna är spegeldörrar. Verandafönstrens spröjsar är tunna och bildar upptill ett romb-motiv.

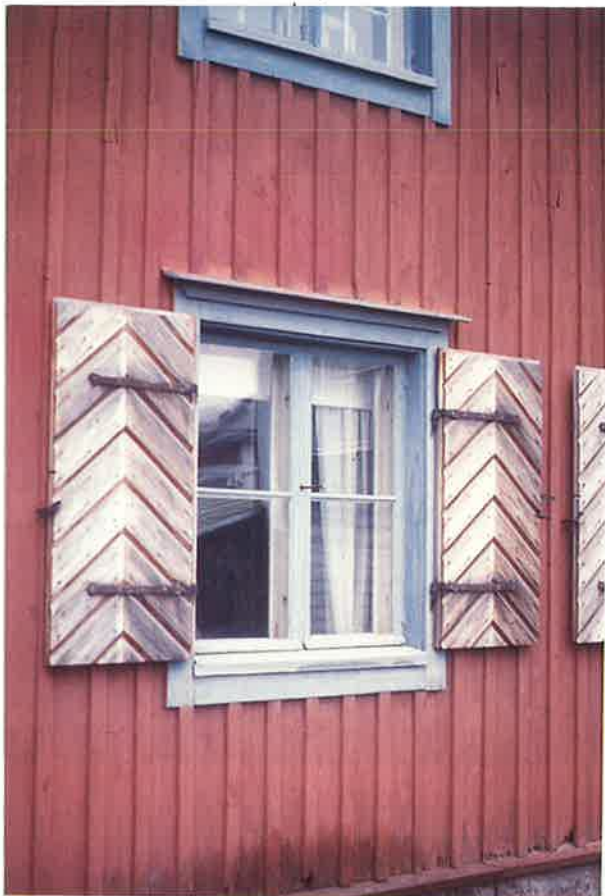
B 103.

I de allra äldsta byggnaderna är fönstren små och nästan kvadratisk formade, ca 2 x 2 alnar (120 x 120 cm).

Även om väggytan beklänts med sågbräder och försetts med locklister av ohyvlat virke, är fönsterkarmarna alltid tillverkade av hyv-lade bräder. Karmarna är enkla, i vissa fall har man framhåvt det övre och det nedre karmbrädet med profilerade lister. Fönstret är indelat i fyra rutor av en lodrät mittpost och två tunnare vågräta spröjsar. I gamla fönster är gångjärnen fastsatta i hörnbes-lagen. Utgående från utformningen av hörn-beslagen, gångjärnen och hakarna kan man bedöma fönstrens ålder.

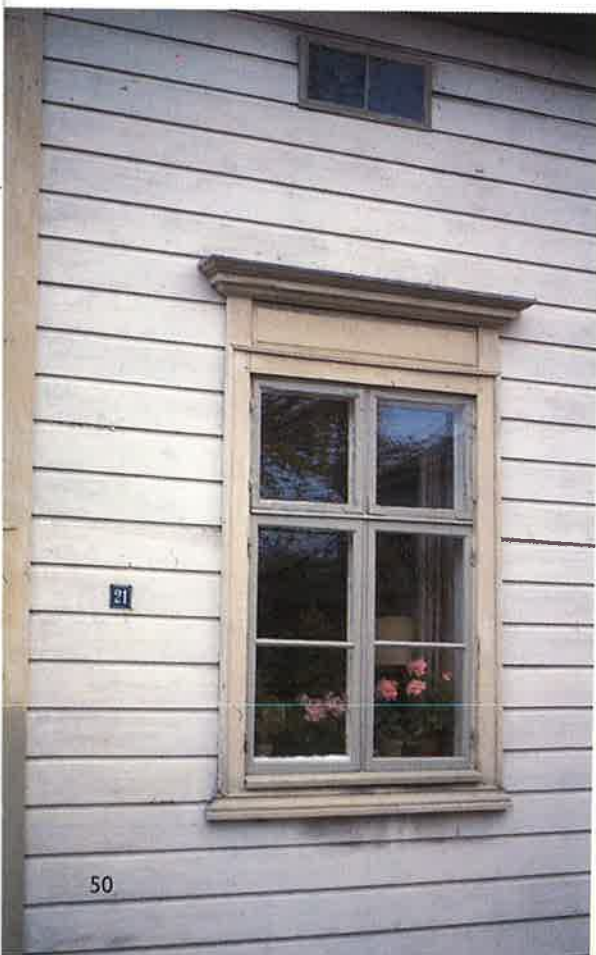
B 104.

Empirefönstret är den vanligaste fönsterty-pen och i Kristinestad särskilt kännpak. I allmänhet är denna fönstermodell indelat i sex rutor. Mittposten motsvarar antingen hela fönstrens höjd, eller, vilket är ännu van-ligare, så har man dessutom använt en vågrät mellanpost och därmed fått ett väd-ringsfönster som motsvarar de två översta rutorna.

Det nedre foderbrädet består av en profile-rad list med profil även i ändarna. Sidorna och det övre foderbrädet är i allmänhet slä-ta och kantade med smala profilerade list-er.

Det förhöjda överstycket utgörs av en kil-ram med spegelfyllning, vilken ibland är dekorerad med en romb- eller rektangelde-kor. Slutligen är fönstret krönt av en enkel eller profilerad vattenlist eller ett listverk med en tjockare vattenlist överst.

Liksom pilastrarna, vilkas uppgift är att dela upp väggarna, är empirefönstren ett uttryck för den klassiska ordningen: det nedre pro-filerade foderbrädet associerar till en klas-sisk kolonnbas, de vertikala foderbräderna motsvarar kolonnens stam medan övers-tycket - som är det viktigaste - har accentu-erats på samma sätt som ett kolonnkapitäl.

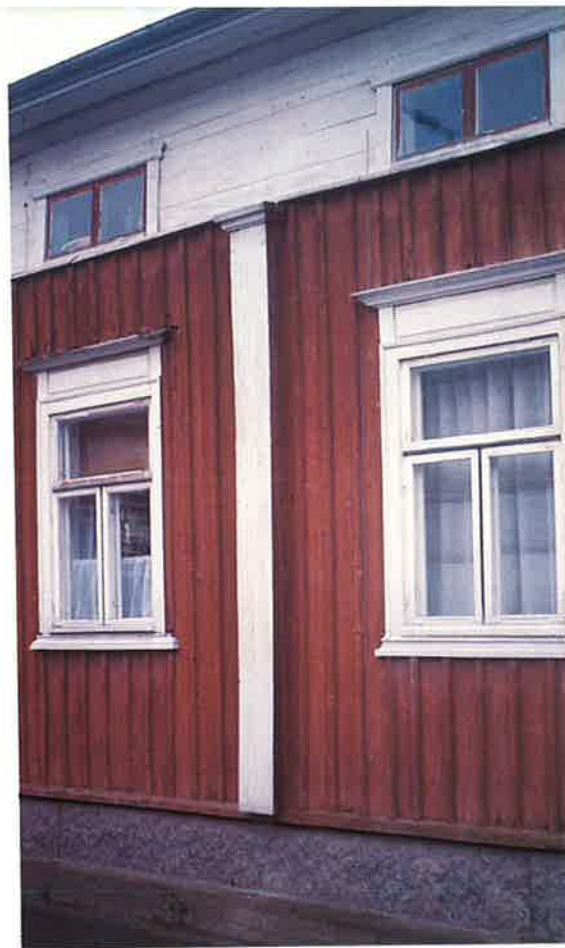
B 106.

Timmerbyggnaden med putsrevetering var en relativt vanlig byggnadstyp i Kristinestad på 1800-talet. Fönstren befann sig alltid, liksom i byggnader med panel, i liv med fasaden. Foderbräderna kunde saknas helt, eller som syns på bilden, bestå av endast ett överstycke bestående av en enkel rektangulär ram med en rombdekor i fyllningen. Sexrutade fönster med mittpost är vanliga i 1800-talshus.

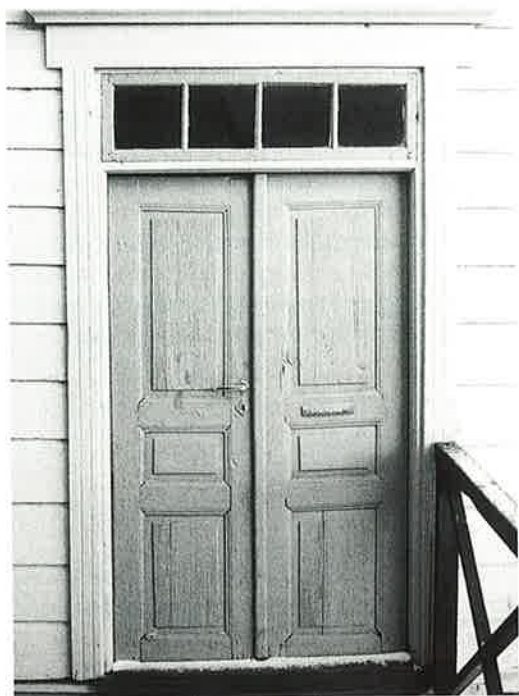
B 115. Enkla plankdörrar i metodistkyrkans uthus. Väggen består av rödmyllad lock-panel.

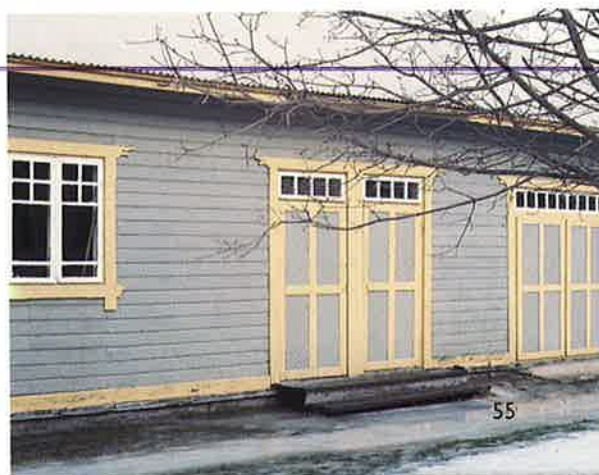
B 116. En uthusfasad från början av detta sekel. Dörrarnas "speglar" består av snedställd panel. Dörrarna har gjorts enligt ursprunglig ritning.

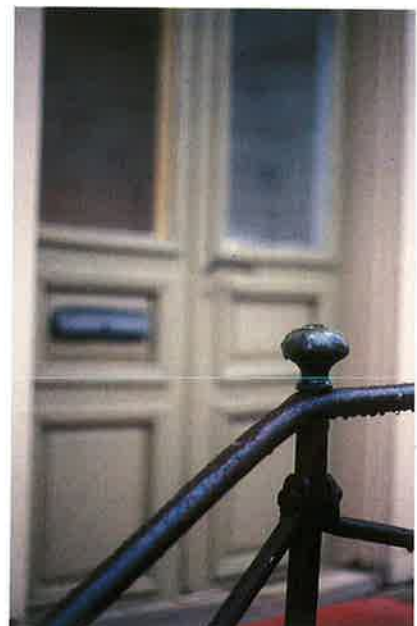
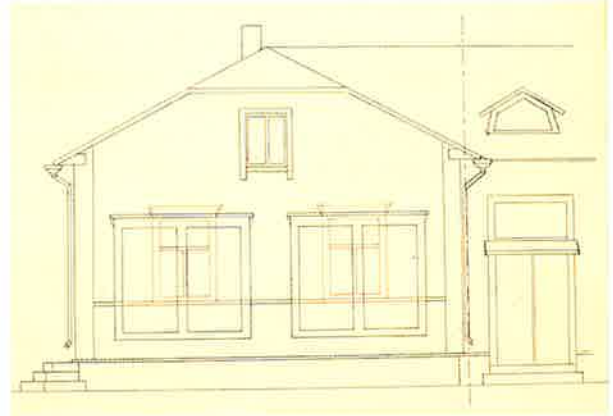
B 120, 121, 122.

Den översta bilden visar en ritning av en affärsdörr med skärmtak som är placerad på gatusidan.

På mittersta bilden syns det hur man enligt senare ändringsritning har öppnat skyltfönster och tillämpat dragen hos boningsrummens fönster.

Dörren har senare bytts ut till en "modernare", men inte nödvändigtvis bättre typ. Det ser ut som om inte heller betongtrappan skulle ha stått emot tidens tand.

Det skulle vara skäl att beställa en ny dörr av en snickare i enlighet med den gamla ritningen. Det är nästan säkert att en dörr som väljs ur järnhandelns lager inte passar ihop med husets stil.

Dörrens skick visar, att det vore skäl att återinföra även det gamla skärmtaket.

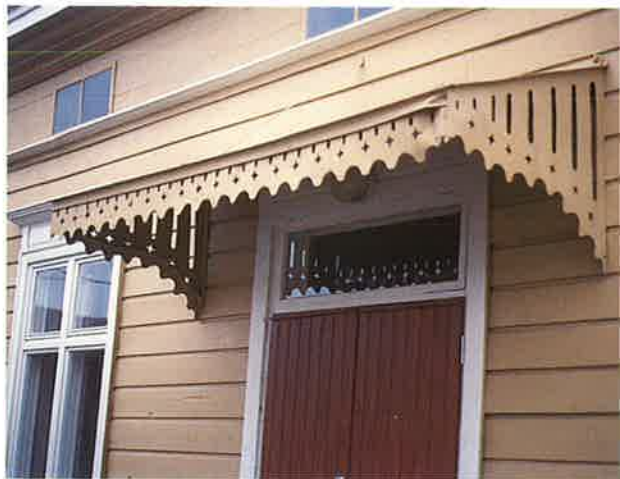
B 124. Ibland har huvudingångarna försatts med skärmtak av trä eller takplåt. Även nya byggnader kan man förse med individuellt utformade skärmtak. En säker modell är det välvda skärmtaket av plåt med enkla stödjärn.

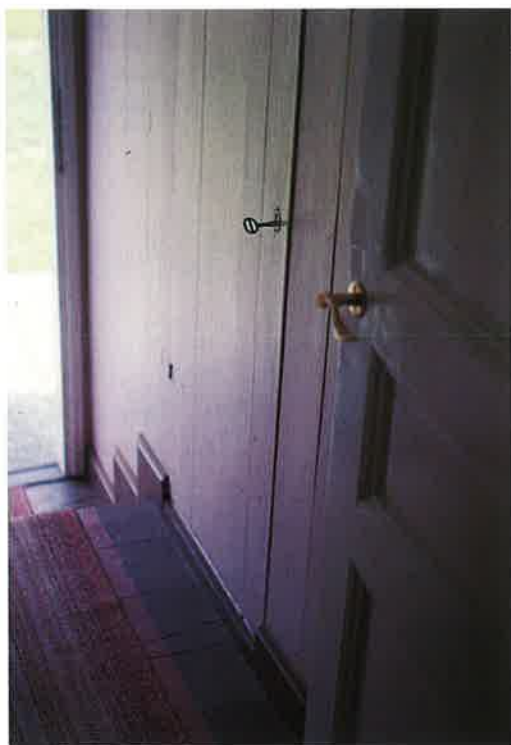
*B 127. Aldrig byggskivor eller lackade halvpaneler på farstuns väggar.
- Den ursprungliga, målade och hyvlade slätsponton passar fortfarande bra på väggarna, och också som material för garderobs- och vindsdörrarna. Handtag och andra smådetaljer bör i mån av möjlighet bevaras. Vid reparationer och förnyelse bör man hellre använda enklare än allt för utkrusade former och material.*

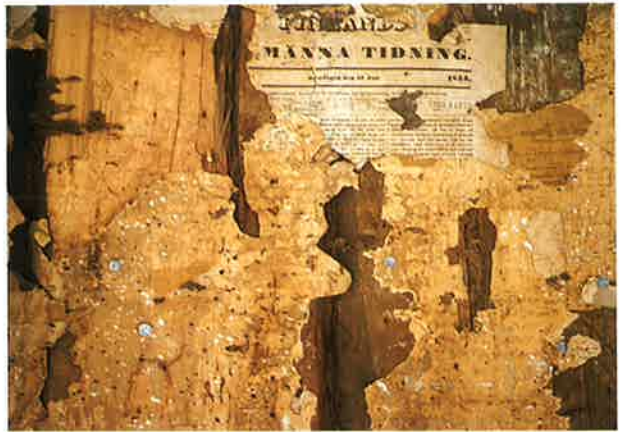
B 131. De frilagda stockväggarna kan genom sina påklistrade tidningssidor och dokumentblad, sina spända segeldukar och stänkmålningar berätta sin månghundraåriga historia. Att lämna stockväggen frilagd är däremot en felaktig form av stockromantik, inte ens i de allra fattigaste förhållanden lämnades väggarna helt obeklädda.

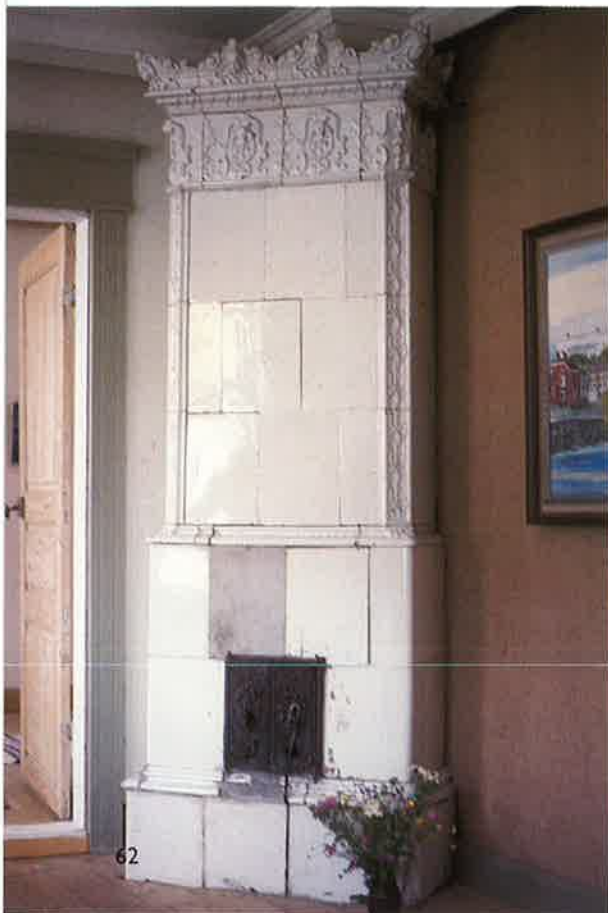
B 133. Bara på grund av ett par skadade kakel lönar det sig inte att kasta ut en vacker kakelugn. Ifall man inte hittar några reservdelar, kan man antingen rappa skadorna eller modellera dem av gips, därefter färgas de reparerade delarna in med oljefärg i enlighet med den övriga ugnen och lackas.

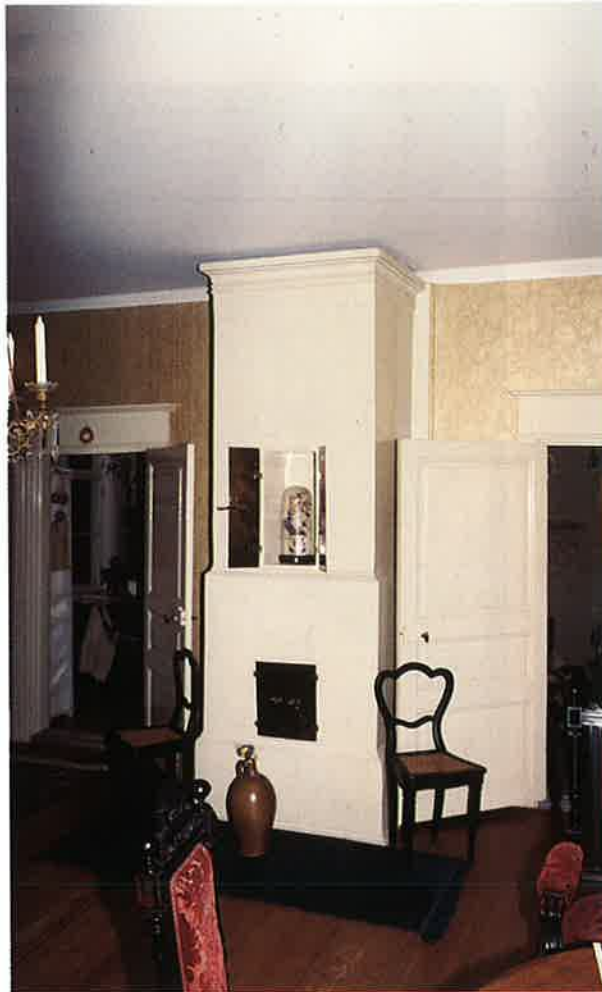
B 136. I ett hus av parstugetyp är salen det viktigaste rummet. I denna sal har också detaljerna bevarats. "Kakelugnen" är rappad och vitmålad och försedd med tidsenliga nischer och listverk med profilering.

Dörrarna som leder in till gavelkamrarna är med sina dörrfoder goda representanter för empirestilen.

I taket finns välunderhållen vitmålad papp. Golvet plankor är behandlade med linolje-terpentinblandning, "som torkade långsamt".

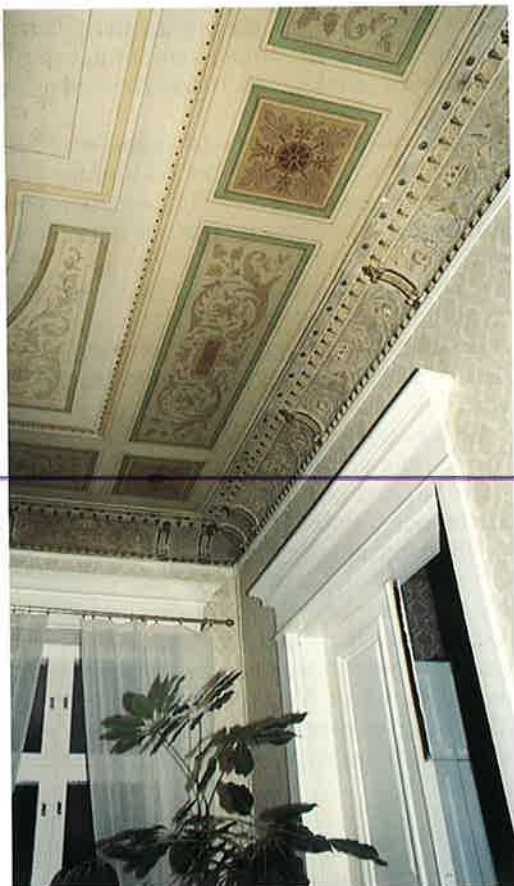
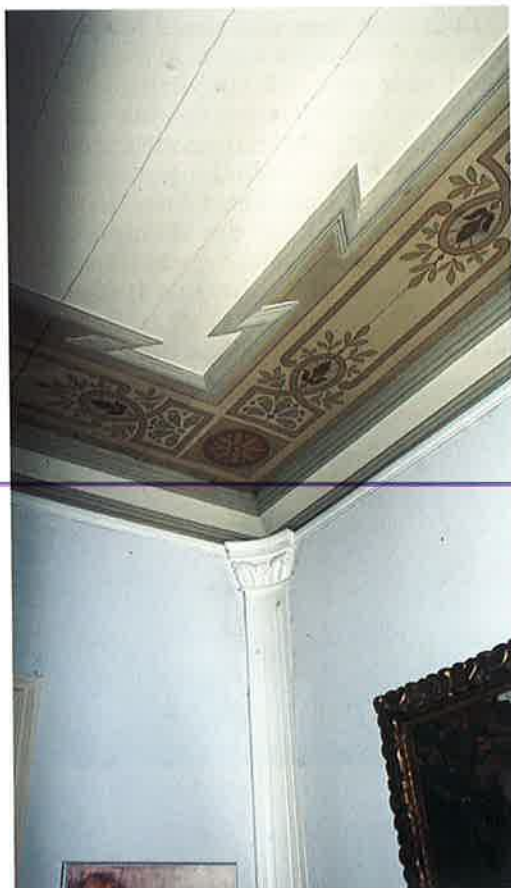
B 141. En elegant kantdekor målad i salens planktak i grannhuset som också tillhört den Hydènska familjen.

De ovanliga pilastrarna som placerats i rummets hörn "bär" upp takets listverk.

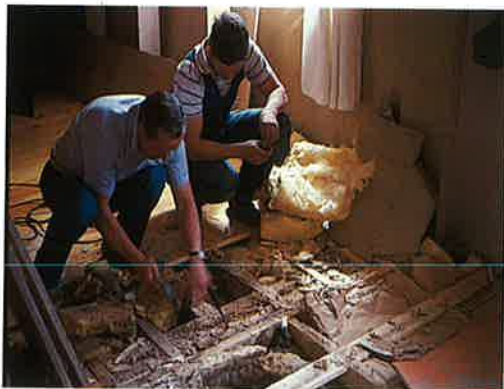
B 142. Det igenbyggda bottenbjälklaget av betong gav sig till känna. Foten gick genom golvet. I grundkonstruktionen fanns rikligt med golvsvamp. Ny golvkonstruktion byggs enligt gammal modell av trä och med ventilation underifrån.

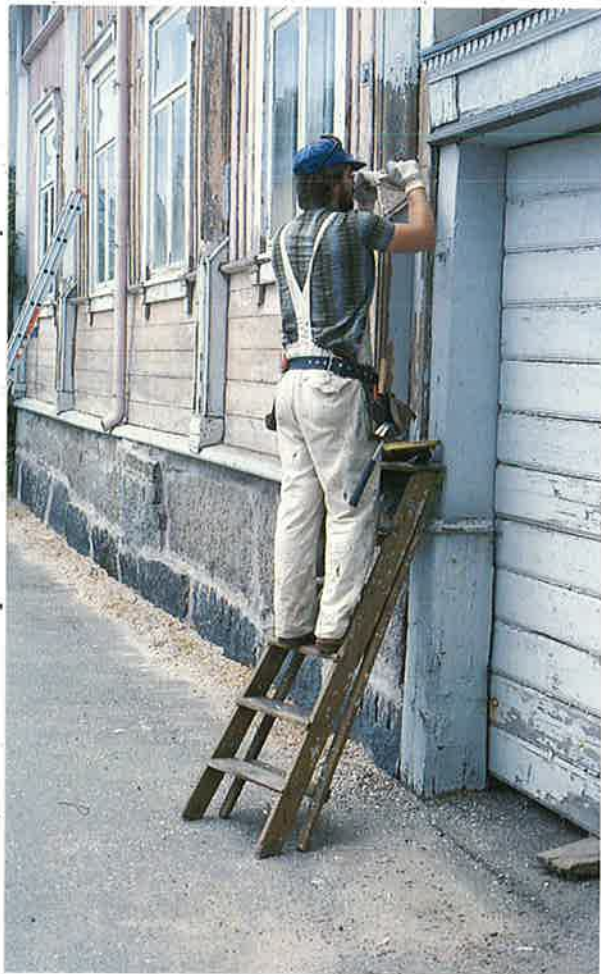
B 144. Ett ordentligt grundarbete är förutsättningen för ett lyckat målningsresultat. Ivriga skrapare bör verkligen akta sig för att skrapa bort dekorationer eller skada hela väggytan. Här kan man svagt skönja hus- och kvartersnummer i upphöjd lågre relief på Carl Sjöbloms port (bilden tagen 1987).

Med vissa mellanrum bör byggnaden skrapas omsorgsfullt, så att den gamla målfärgen inte bildar tjocka skikt. Den äkta oljefärgen förvandlas med tiden till krita och blir smutsig. Alkyd- och latexfärger lossnar i stora flagor.

När man putsar väggytan får man inte skada träets yta eller listernas profil. Det är helt fel att sandblästra eller använda kantslipmaskin.
