Mottagare
Staden Kristinestad

Dokumenttyp
Kulturmiljö- och landskapsutredning

Datum
30.4.2021

DETALJPLAN FÖR INRE HAMNEN KULTURMILJÖ- OCH LANDSKAPSUTREDNING

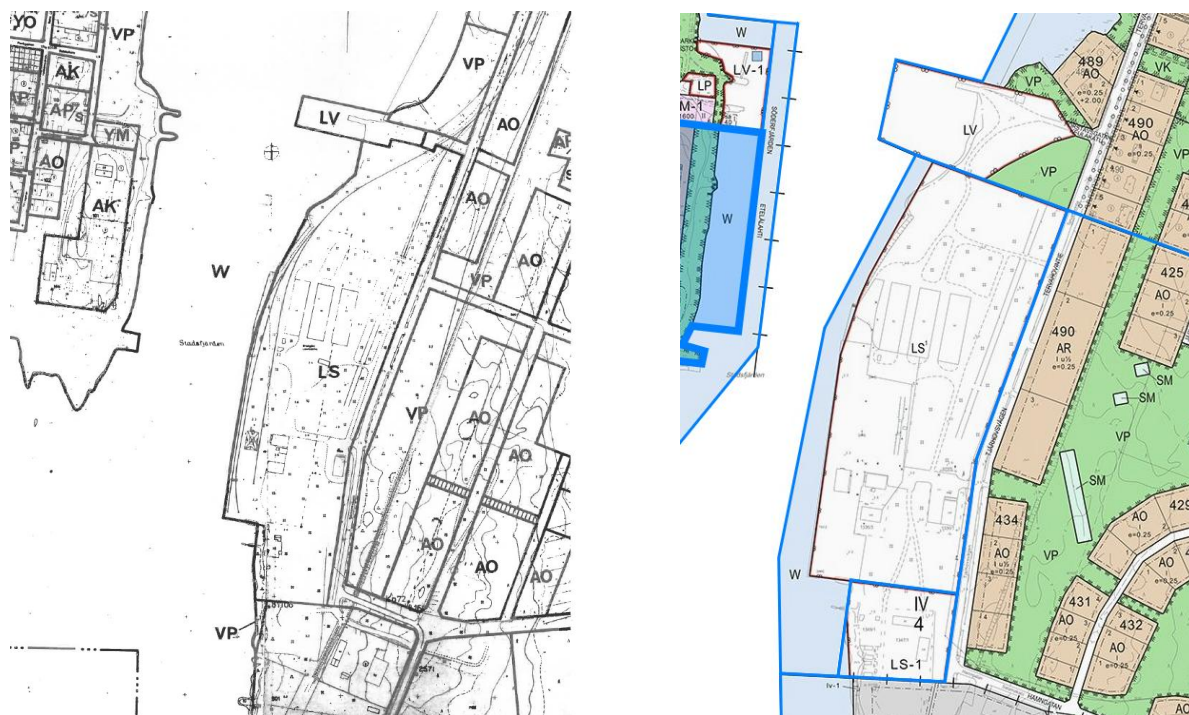
Figur 2-2. Till vänster ett utdrag ur områdets delgeneralplan som saknar rättsverkan (1998). Till höger ett utdrag ur en detaljplanesammanställning (2010). De olika detaljplanernas avgränsning anges med blått.

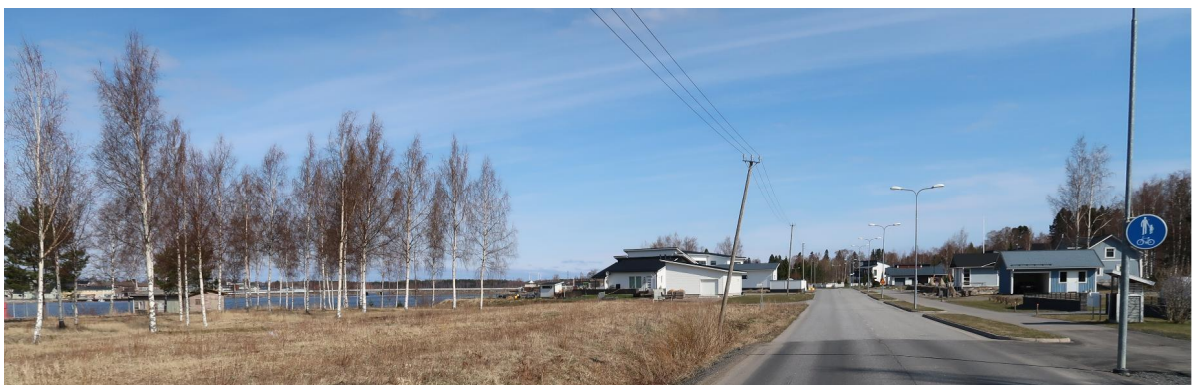
Figur 3-2. Tjärhovsvägen fotograferad mot norr. På fotot syns nytt byggnadsbestånd från 2000-talet.

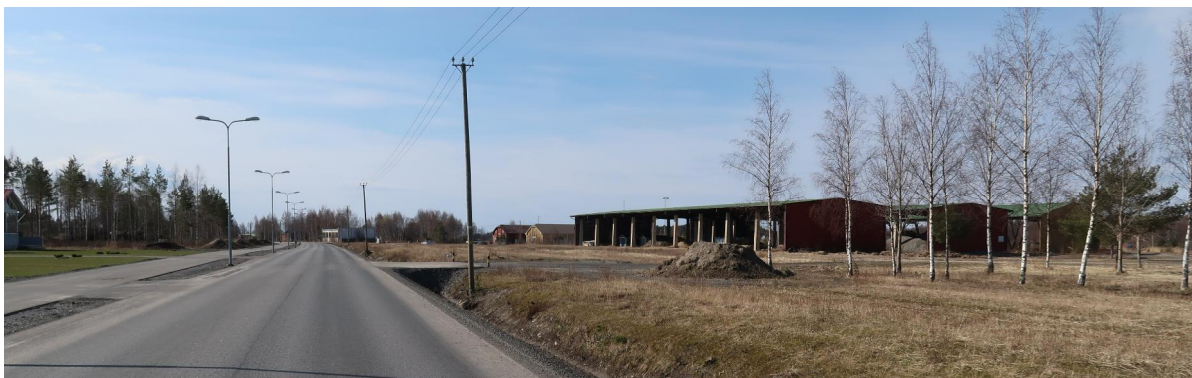
Figur 3-4. Tjärhovsvägen fotograferad mot söder. På fotot syns de gamla magasinerna samt stora lagerhallar från 80-talet.

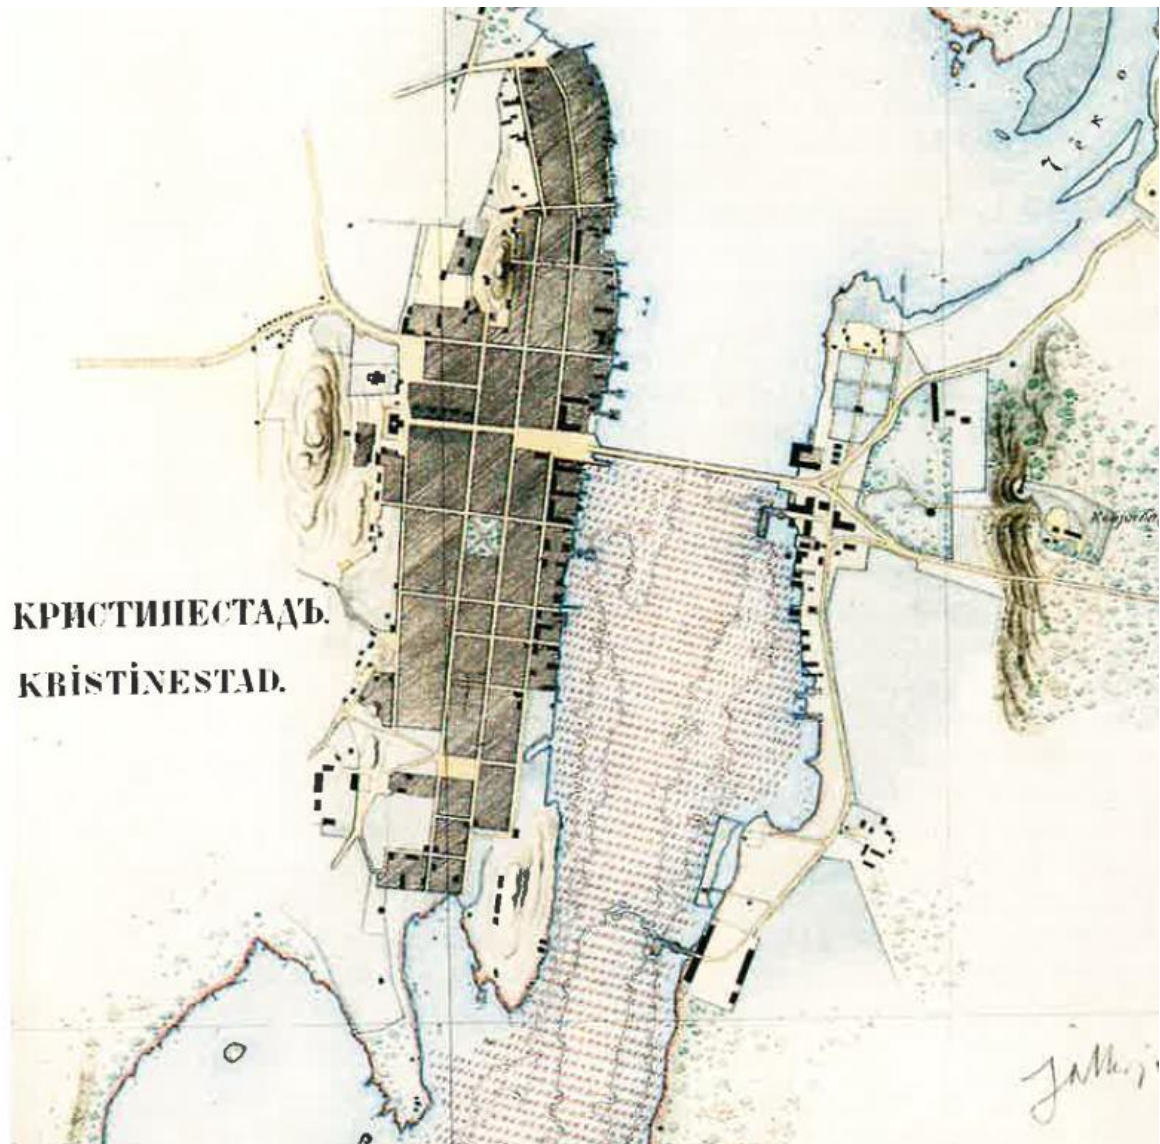
Figur 4-3. Utdrag från lotsningskort från ryska tiden. Utarbetat 1872. På kortet syns Tjärhovets magasin, Tjärhovets brygga och ballastkajen norr om den. (Källa: Sjöfartsstyrelsen/Norrvik, 1999, s. xx).

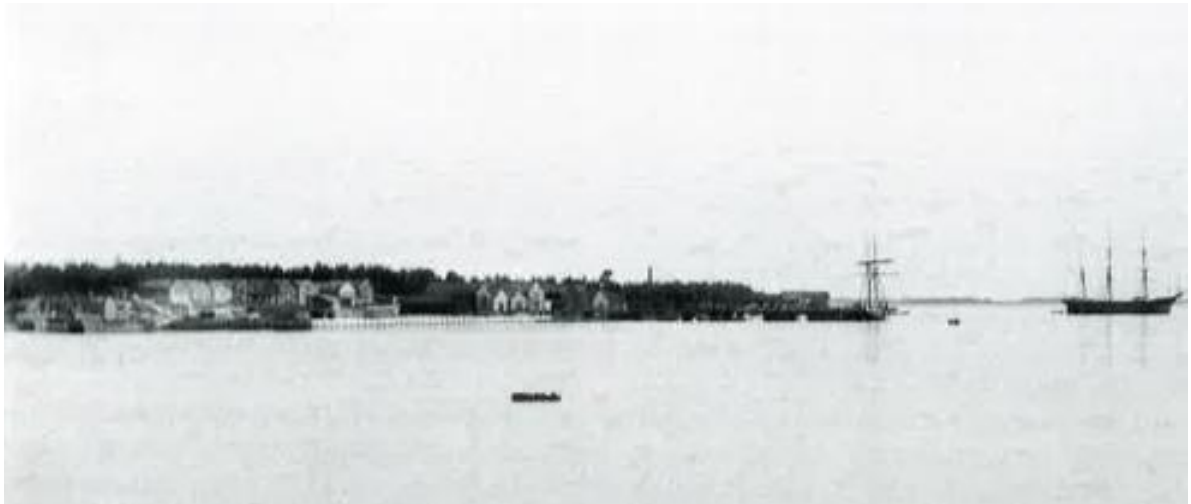
Figur 4-5. Tjärhovet fotograferat från stadsbron 1887. © Museiverket, foto Lydia Florin. (Källa: Norrvik, 1999, s. 502). Den långa bryggan på fotot är ballastkajen och till höger syns tjärhovets brygga och bakom den syns många magasin.

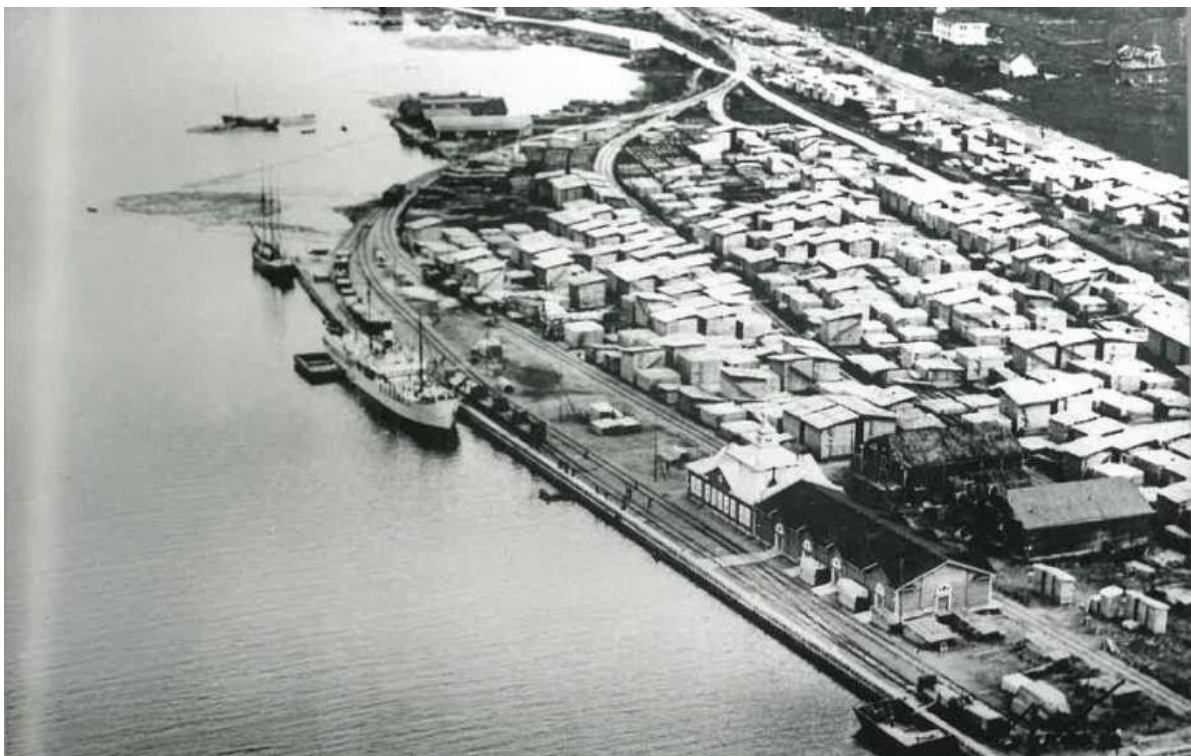
Figur 4-8. Flygfoto av hamnområdet ungefär från 1920-talet. Fotot är sannolikt det äldsta flygfotot från Kristinestad. På fotot syns fem järnvägsspår samt ett stort lagerområde. (Källa: Haavisto, 1999).

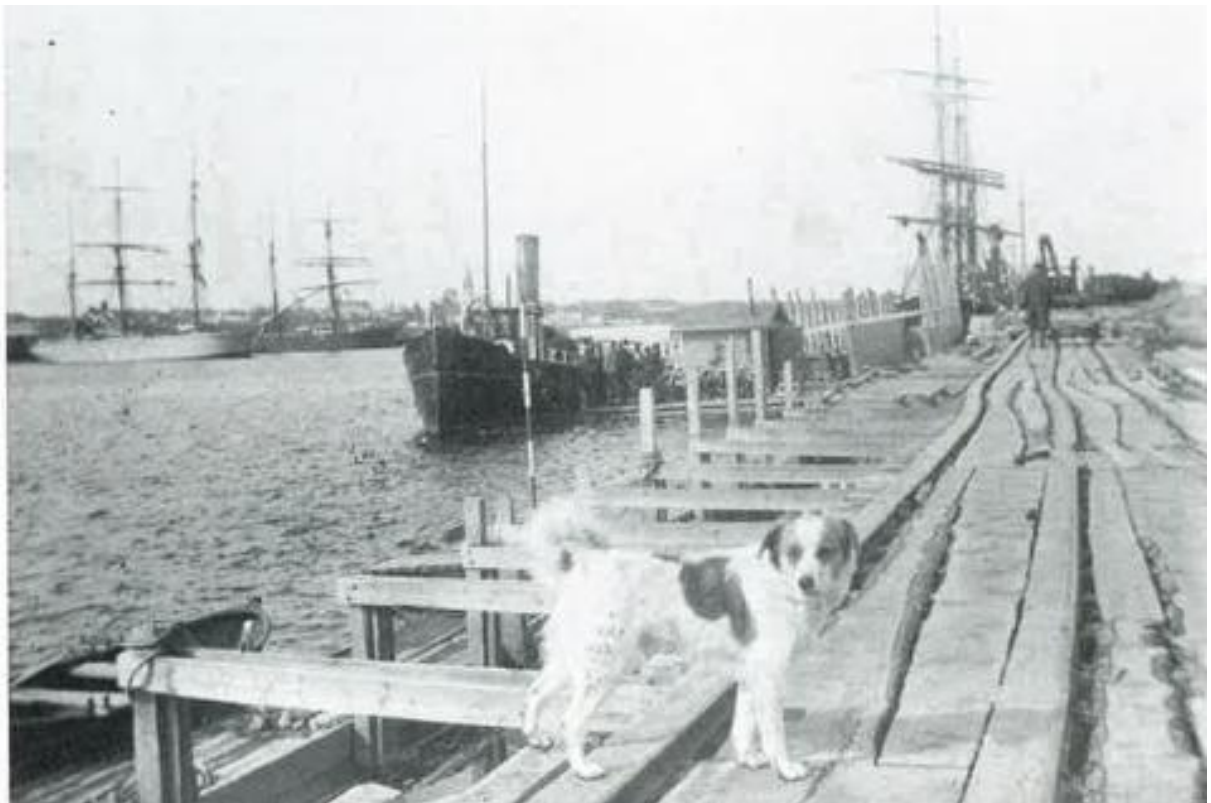
Figur 4-10. Bygge av stenkaj 1913. Fotograferat från söder mot norr. Längst bort till vänster finns barkskeppet CEDIA och vid kajen bogserbåten OIVA. Fotot ägs av Lars Axén, fotograf okänd. (Källa: Norrvik, 1999, s. 545)

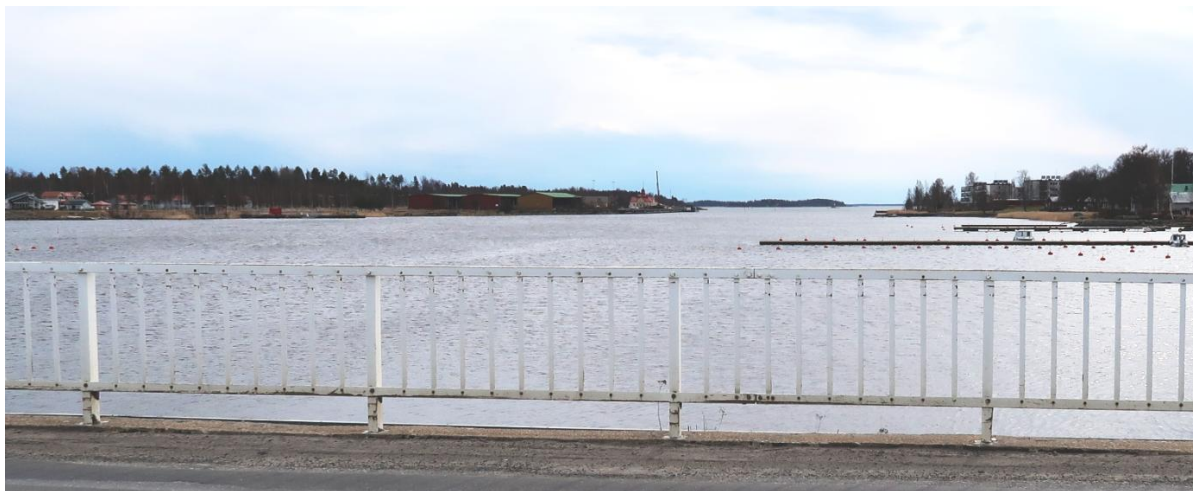
Figur 5-4. Planeringsområdet fotograferat från stadsbron.

Som särdrag i landskapet kan man nämna att hamnens kulturhistoriskt värdefulla helhet är ovanligt lätt att upptäcka, landskapet är mycket öppet och skapar en landskapsmässig harmoni. Området finns också på en synlig plats sett från staden (se exempelvis figur 5-4). På området finns dessutom historiskt bevismaterial i form av rester av järnvägsspåren från början av 1900-talet. De kvarvarande järnvägsspåren framgår exempelvis av figur 6-1.

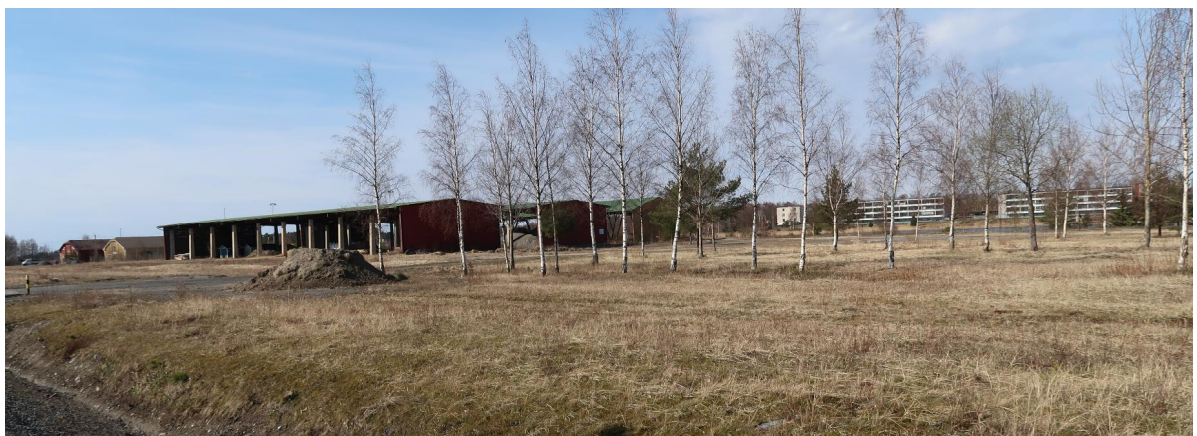
Figur 5-5. Planeringsområdet fotograferat från Tjärhovsvägen. På fotot syns flervåningshusen på den motsatta stranden, de stora lagerhallarna samt magasinbyggnaderna i bakgrunden.

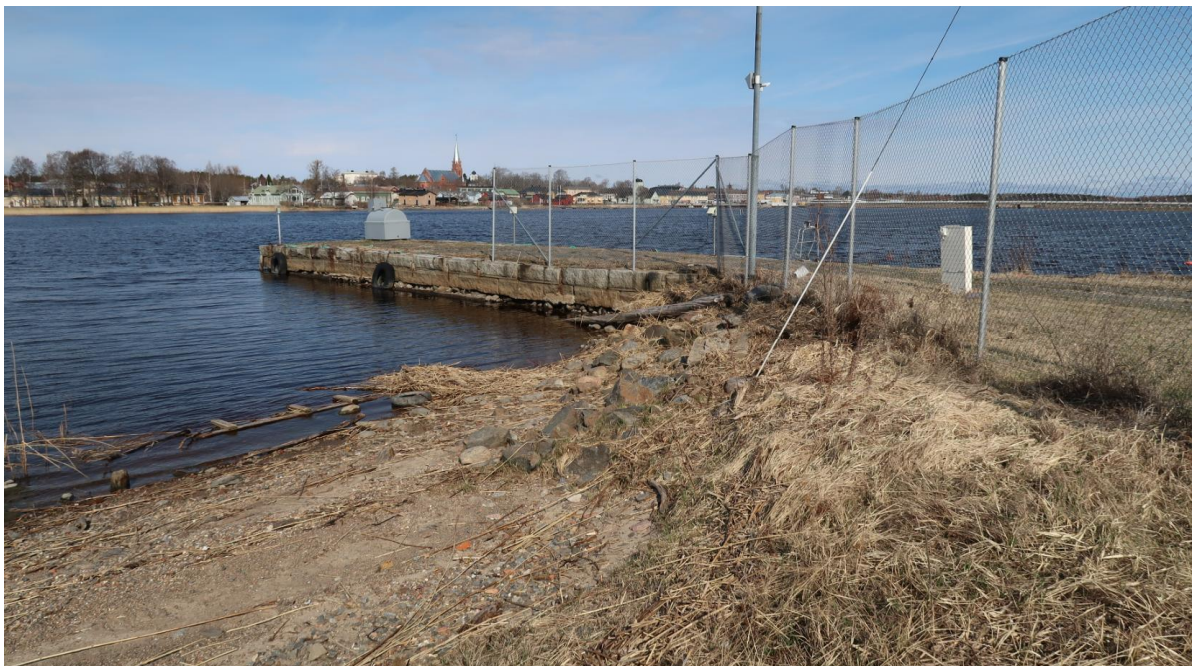
Figur 5.7. Det nordliga hamnområdet. Stenbryggan är enligt kartgranskningar byggd ungefär på 60-talet.

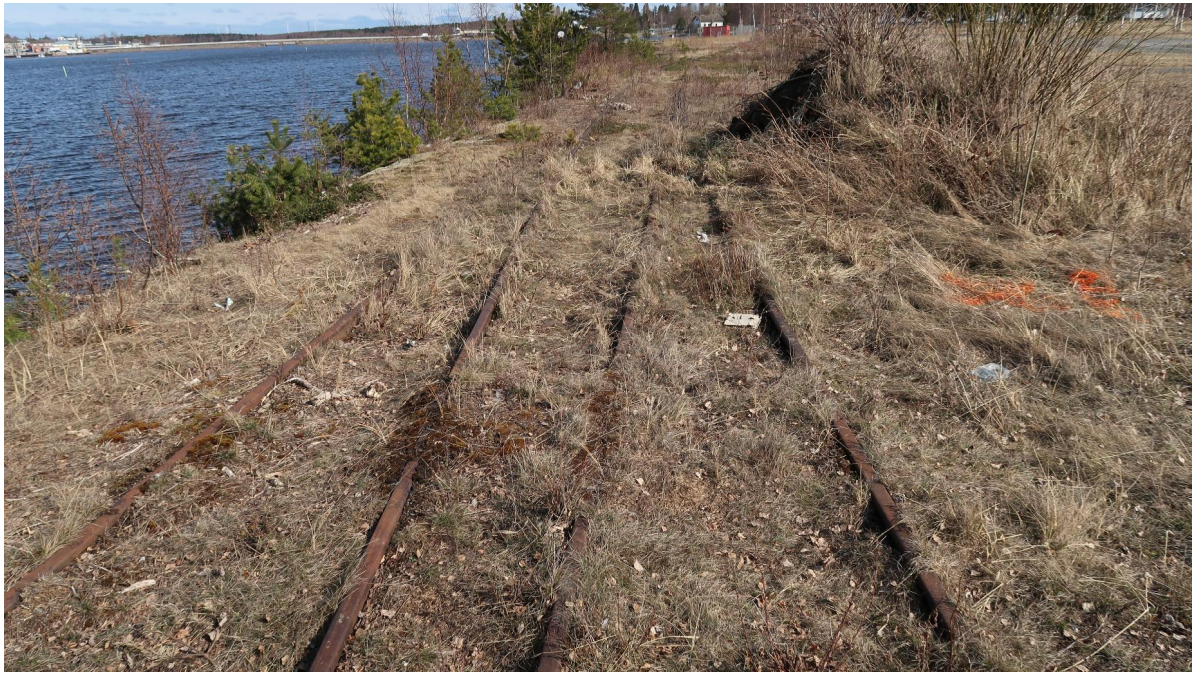
Figur 5-8. Järnvägsspår på hamnområdet.

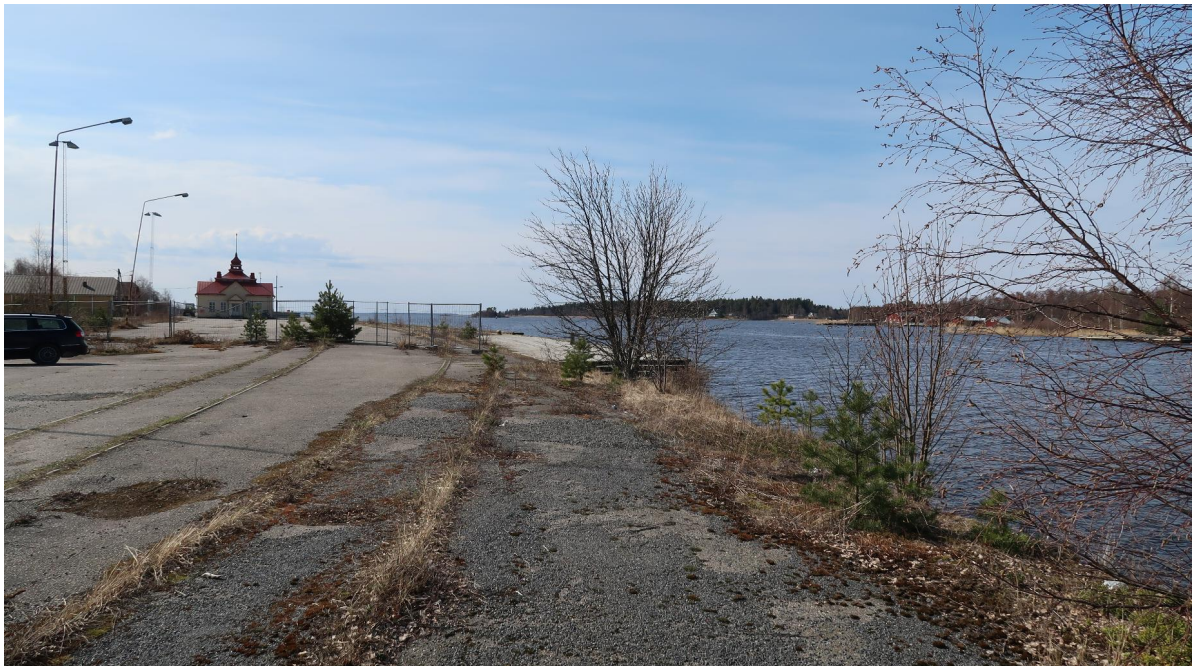
Figur 5-9. Järnvägsspår på hamnområdet.

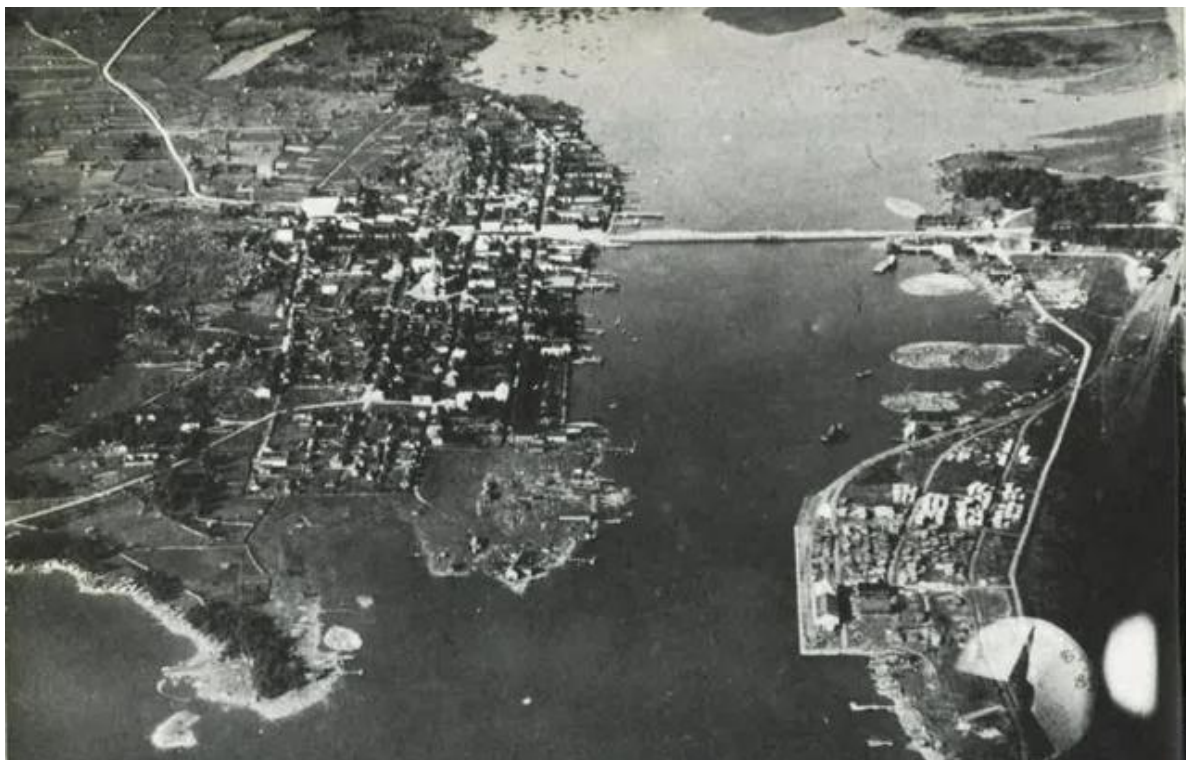
Figur 6-2. Flygfoto i sned vinkel från 1924 © Museiverket (källa: Norrvik, 1999, s. 14). På bilden kan man tydligt se flera runda områden med props i stadsfjärden.

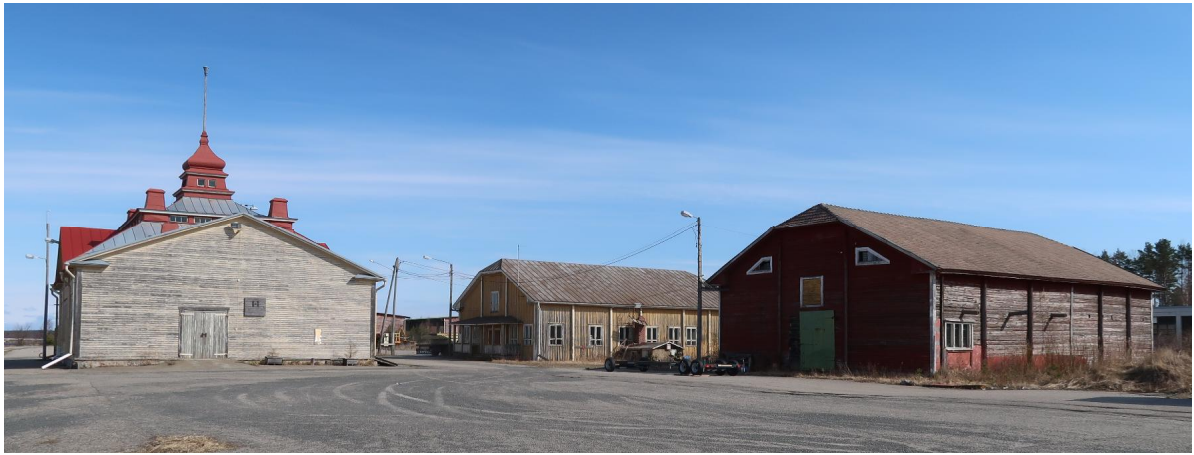
Figur 6-4. Hamnens helhet av gammalt, lokalt värdefullt byggnadsbestånd fotograferad söderifrån norrut.

- Hamnens gamla byggnadsbestånd: i helheten ingår tull- och packhuset samt två magasinbyggnader. Helheten har historiskt och landskapsmässigt värde. Helheten är historiskt beviskraftig, den berättar alltså om hamnens historia i början av 1900-talet. Helheten finns på en öppen plats och syns tydligt till sin omgivning, också till västra sidan av stadsfjärden. Byggnaderna beskrivs närmare i byggnadsinventeringen i bilaga 2.

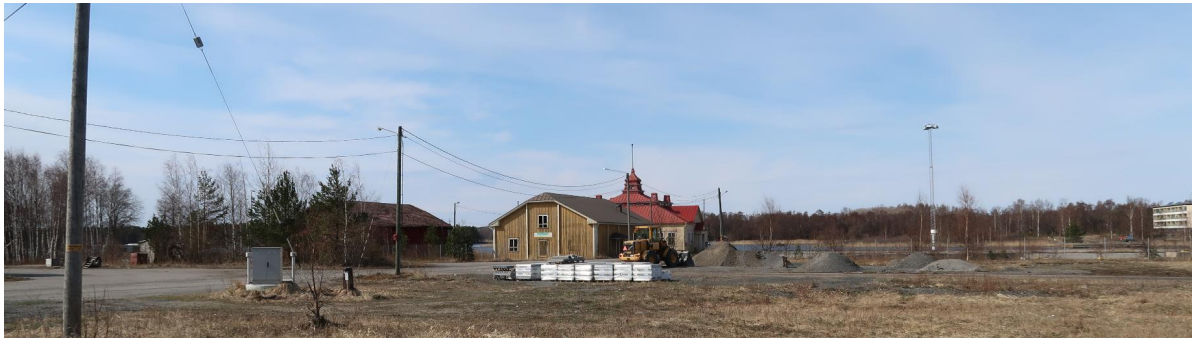
Figur 6-5. Hamnens helhet av gammalt, lokalt värdefullt byggnadsbestånd fotograferad från Tjärhovsvägen.

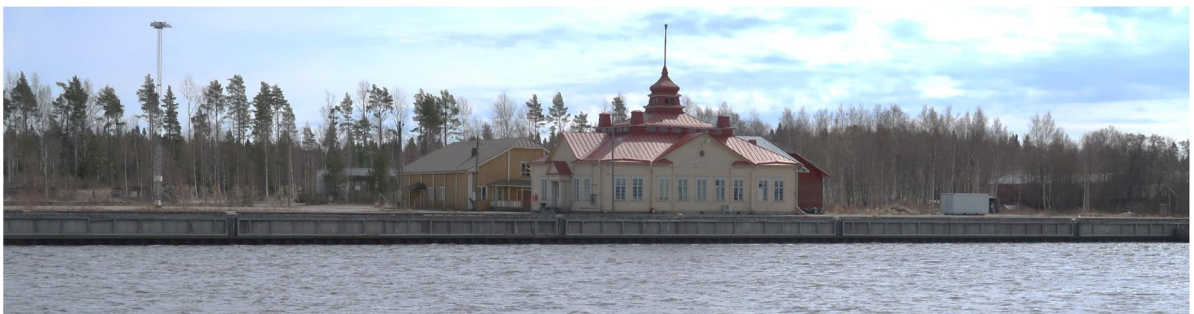
Figur 6-6. Hamnens helhet av gammalt, lokalt värdefullt byggnadsbestånd fotograferad från den motsatta stranden.

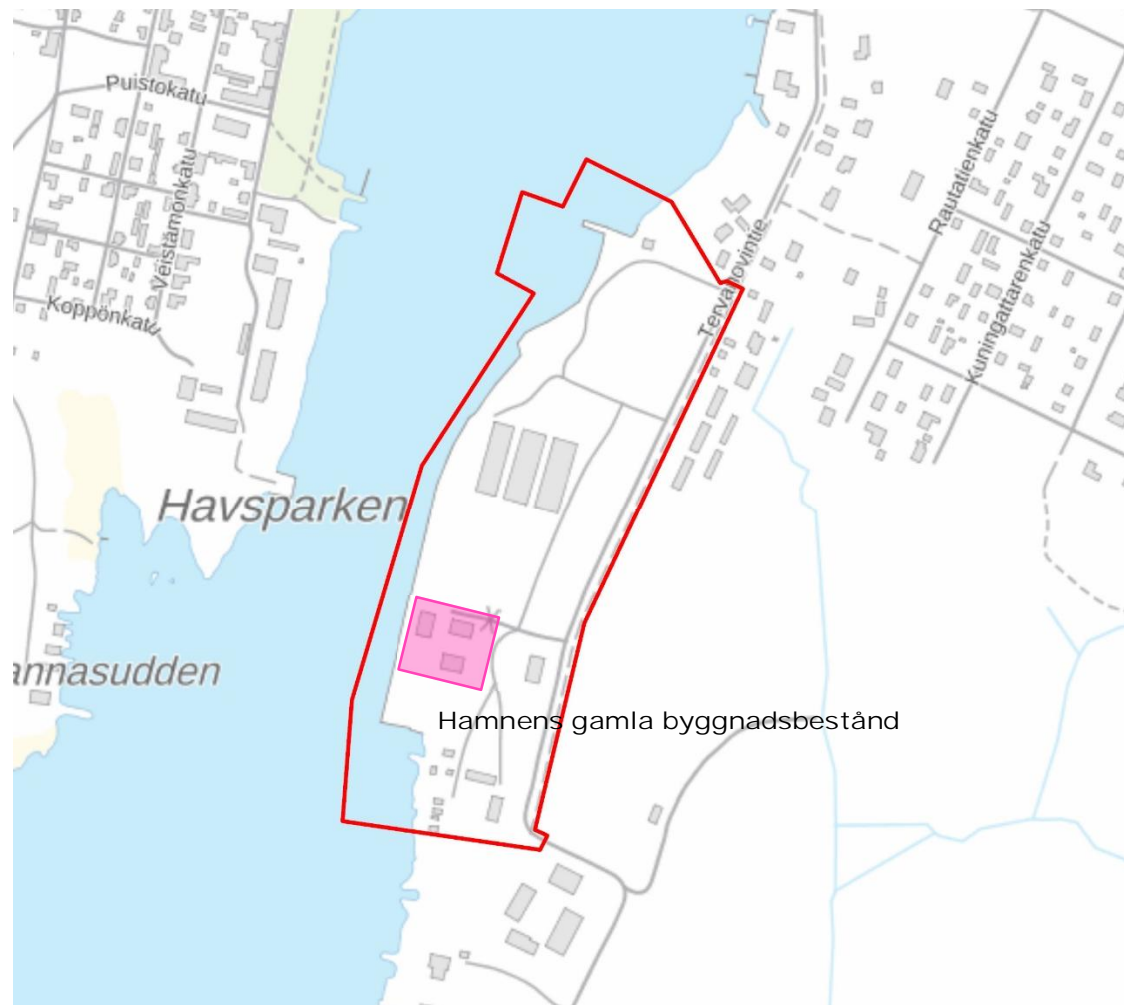
Figur 6-7. Helheten av lokalt värde är utmärkt med ljusröd avgränsning på bilden. Bakgrundskarta © Lantmäteriverket.
