# SISÄSATAMAN ASEMAKAAVA KULTTUURIYMPÄRISTÖ- JA MAISEMASELVITYS RAKENNUSINVENTOINTIKORTIT

## INVENTOINTIKOhteet:

1. Satamakonttori ja tullitalo
2. Keltainen makasiini
3. Punainen makasiini
4. Sataman vanha käymälä
5. Luotsituvan pihapiiri

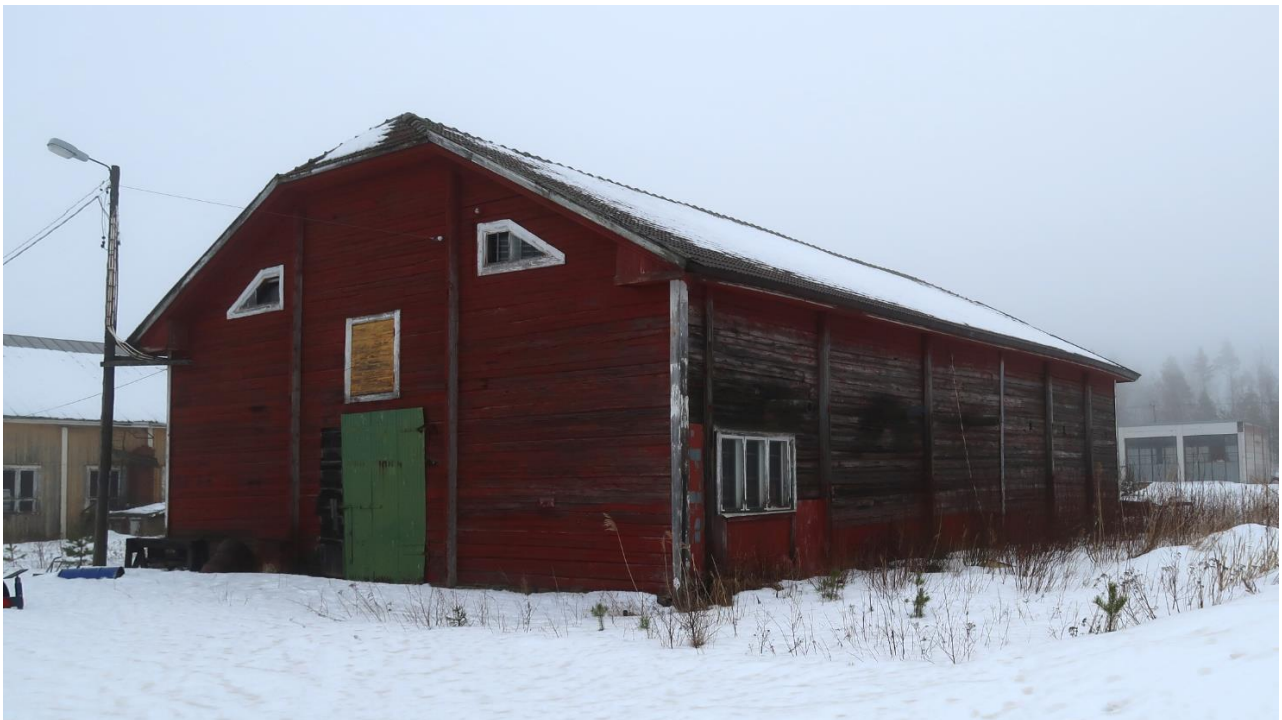
Rakennukseen on lisätty ikkuna eteläiselle julkisivulle vuoden 1952 jälkeen (viistoilmakuva). Muuten rakennuksen aukotukset ovat todennäköisesti alkuperäiset. Läntisellä julkisivulla oviaukko on osittain ummessa ja alkuperäisen oven tilalle on laitettu vihreä ovi profiilipelistä. Rakennuksen räystäslinja on osittain rikkoutunut pohjoisella julkisivulla.

Julkisivu etelä-länsi.

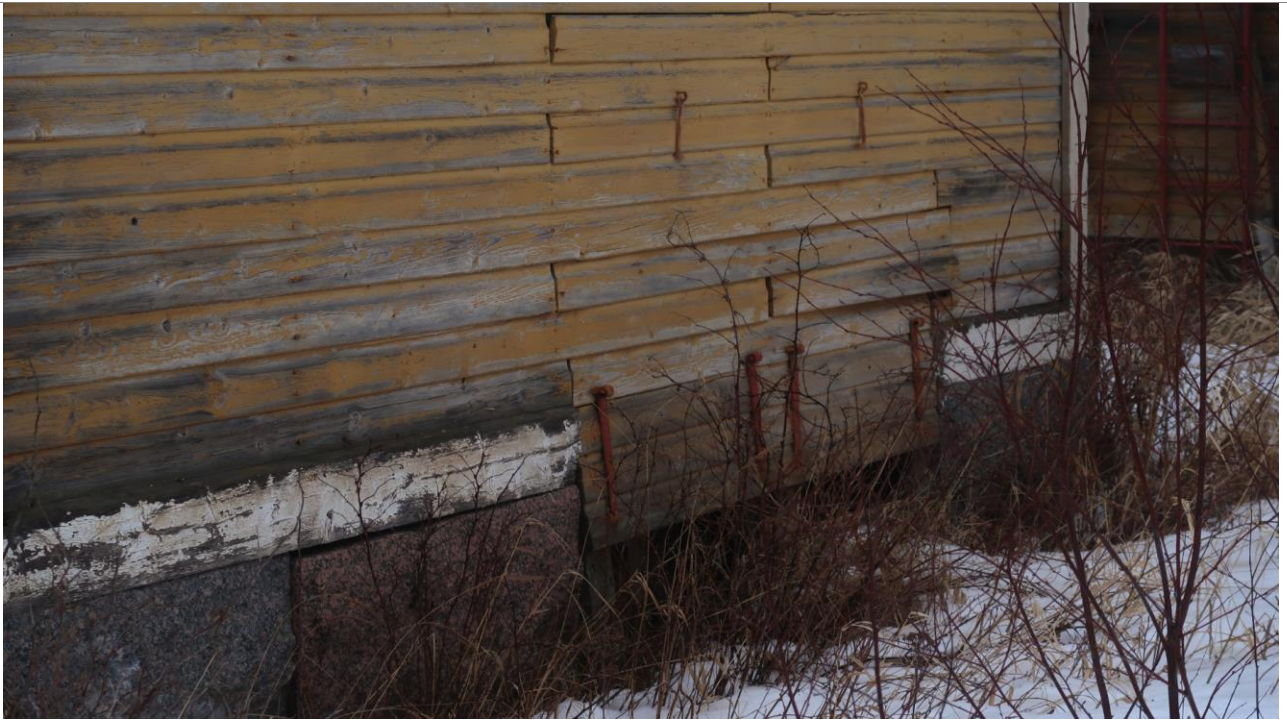
Yksityiskohta itäiseltä julkisivulta, jossa näkyy käymälän tyhjennysluukku.

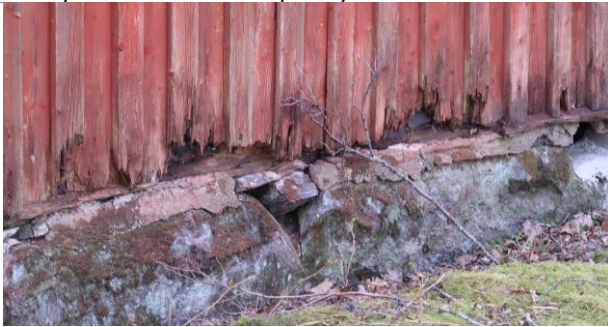
Rakennuksen ikkunat ovat alkuperäiset, katemateriaali on uusittu. Rakennuksen umpikuisti on rakennettu ikkunoiden ja ulko-oven perusteella myöhemmin, mahdollisesti noin 50-luvulla. Rakennuksen alimmat laudat ovat osin lahonneet.

Kivijalka.

**Rakennus suositellaan suojeltavan. Rakennukseen suositellaan rakennuksen kulttuurihistoriallisesti arvokkaan luonteen säilyttäviä peruskorjauksia.**

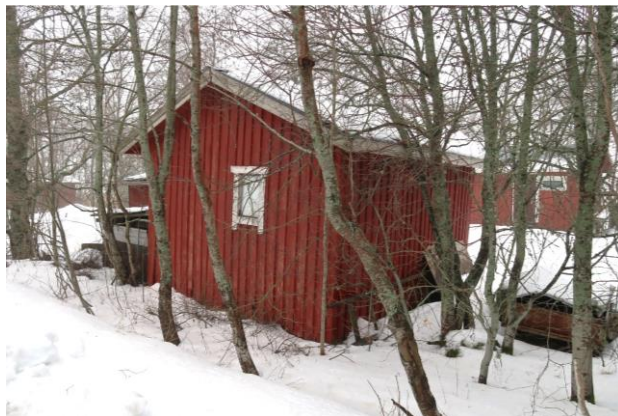
Todennäköisesti luotsituvan siirron aikaan 1900-luvun alussa paikalle rakennettu ulkorakennus. Rakennuksessa on punainen pystylauditus sekä profiilipeltikate. Rakennuksessa on kaksi pientä ikkunaa.

Rakennuksen itäinen ja pohjoinen julkisivu.

**Talusrakennus suositellaan huomioitavan osana aluekokonaisuutta.**

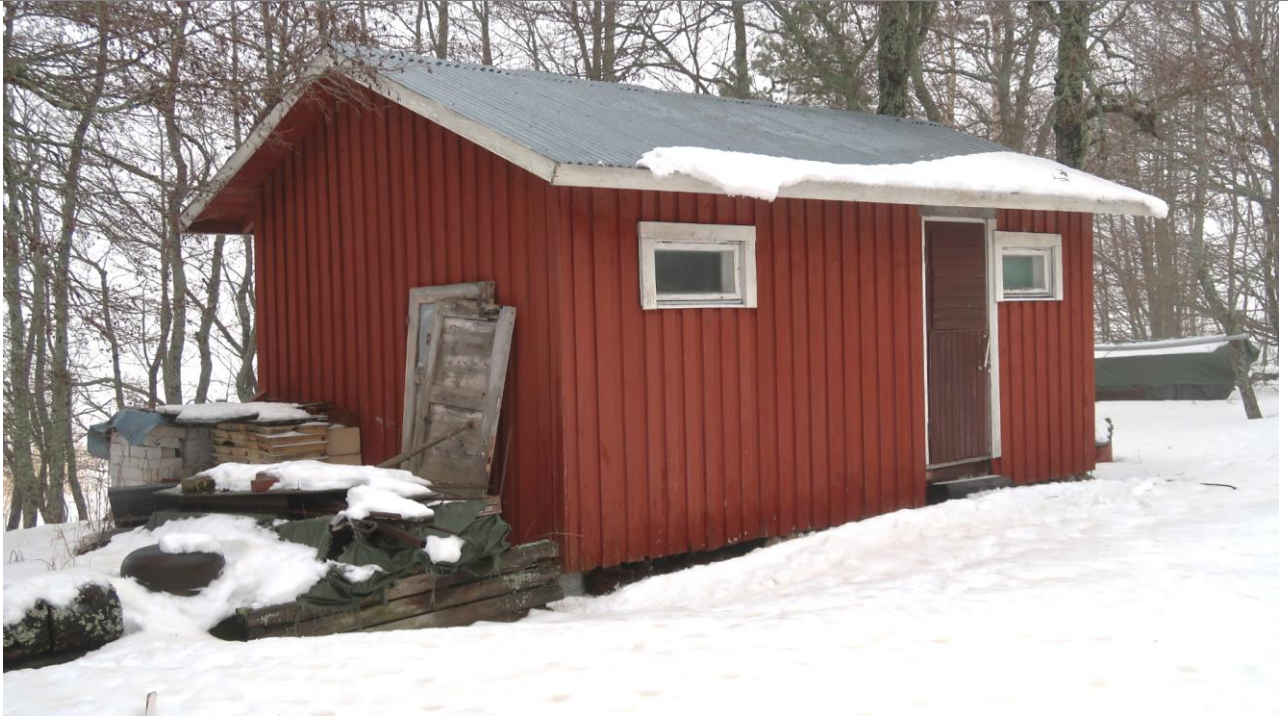
Noin 1900-luvun puolessavälissä rakennettu rantavaja. Rakennuksessa on punainen pystylauditus ja profiilipeltikatto. Rakennuksen ulko-ovi on todennäköisesti vaihdettu.

Ulkorakennus/varasto ja käymälä.
