KRISTIINAN- KAUPUNKI

RAKENNUSTAPA-OHJEISTO

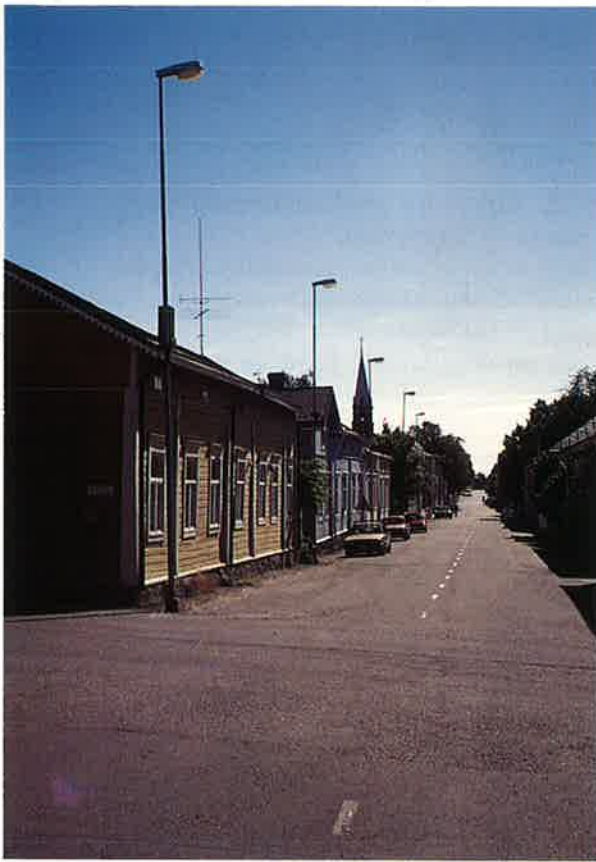
K 28. Vuosisadan alkupuolella ja vielä 1960-luvulla on ollut käytössä kaarevavartinen valaisin, jossa on lautasen mallinen heijastin. Valaisinta on käytetty puutolppaan kiinnitettynä. Se on malliltaan "ajaton", mutta riittävästi detaljoitu. Kapeilla kaduilla samanlaiset valaisimet voitaisiin kiinnittää seinään, puistoissa ja aukioilla metallivarteen.

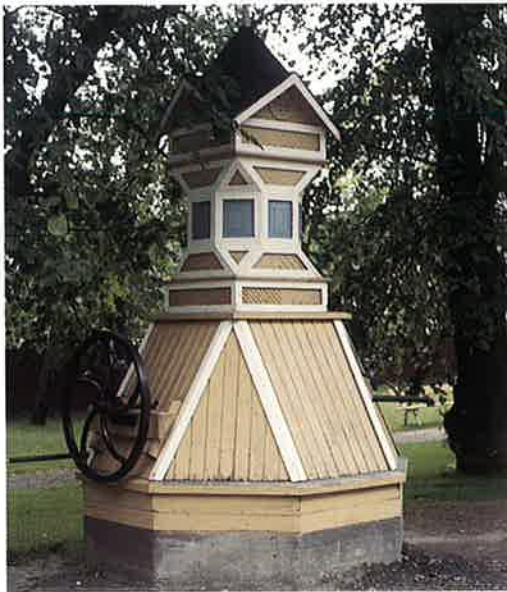
K 30. Kaivot ovat olleet elintärkeitä laitoksia ja tapaamispaikkoja. Ne on julkisilla alueilla sijoitettu mahdollisuuksien mukaan edustaville paikoille, ja niiden merkitystä on korostettu katosrakenteiden arkkitehtuurilla.

Raatihuoneenpuistossa kaivo sijaitsi ennen keskellä katua. Kaivo oli pitsimäisesti koristettu. Saman mallinen oli Miilukujalla. Nykyinen Raatihuoneenpuiston kaivo on hieman yksinkertaisempi mutta kaunis sakin.

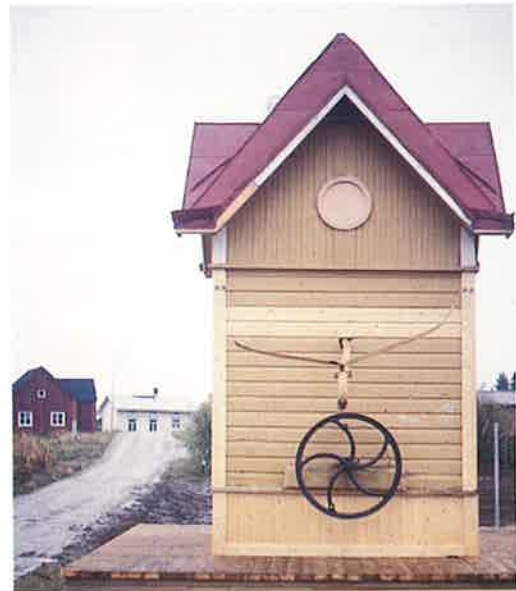
K 31. Kaupunki kunnosti Pohjoistullin lähellä sijaitsevan kaivon. Vain heikot osat on uusittu; tämä tapa kelpaa esimerkiksi varovaisesta uusimisesta myös asuinrakennusten korjaajille.

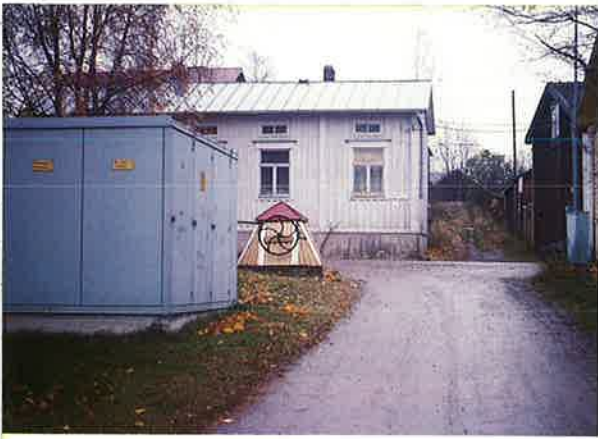
K 32. Kadun kalusteilla on taipumus putkahtaa sopimattomiin paikkoihin. Ilman suunnittelua niistä tulee katukuvan kauhistuksia. Brunströminkadun kaivo häpeää vierestä muuntajaa.

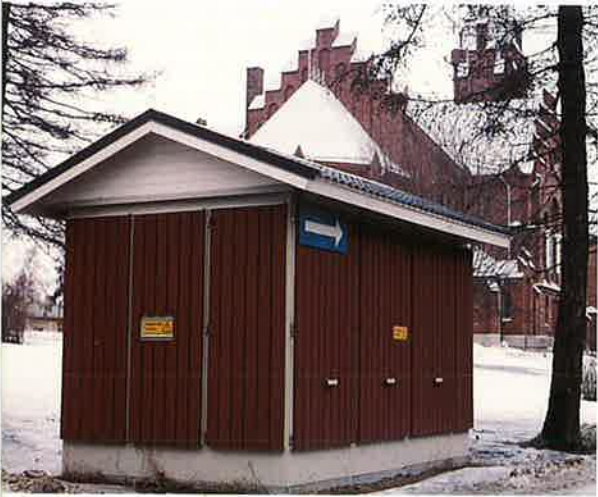
K 33. Kirkkopuistossa olevaa muuntajaa on muokattu ympäristöön paremmin sopivaksi.

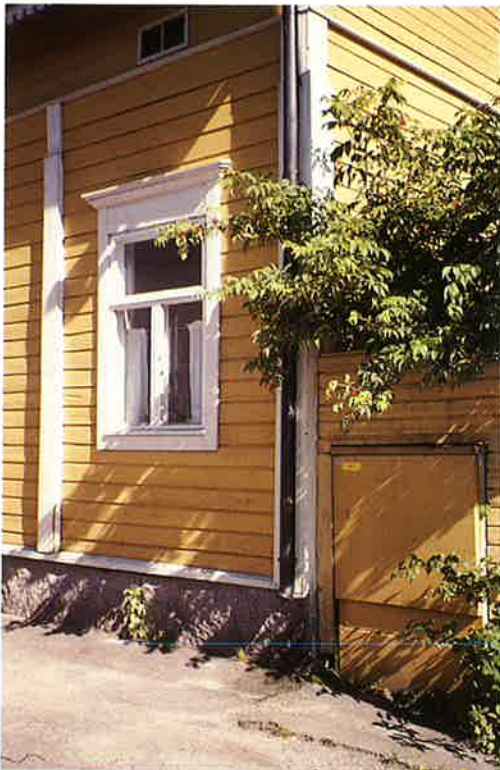
K 34. Jakokaapit ja sähkömittarit tulisi sijoittaa suojaan, näkymättömiin. Jakokaappi on kätkeyty aitaan taitavasti. Spectran talo.

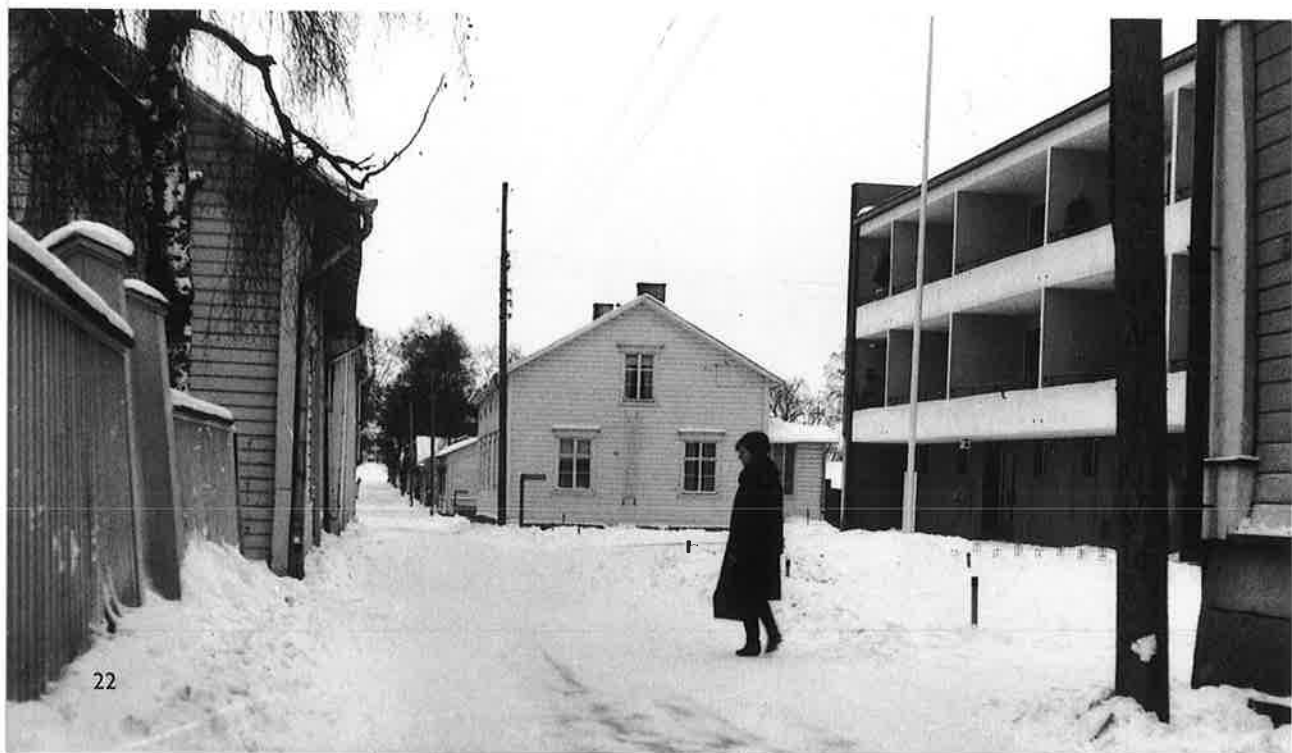
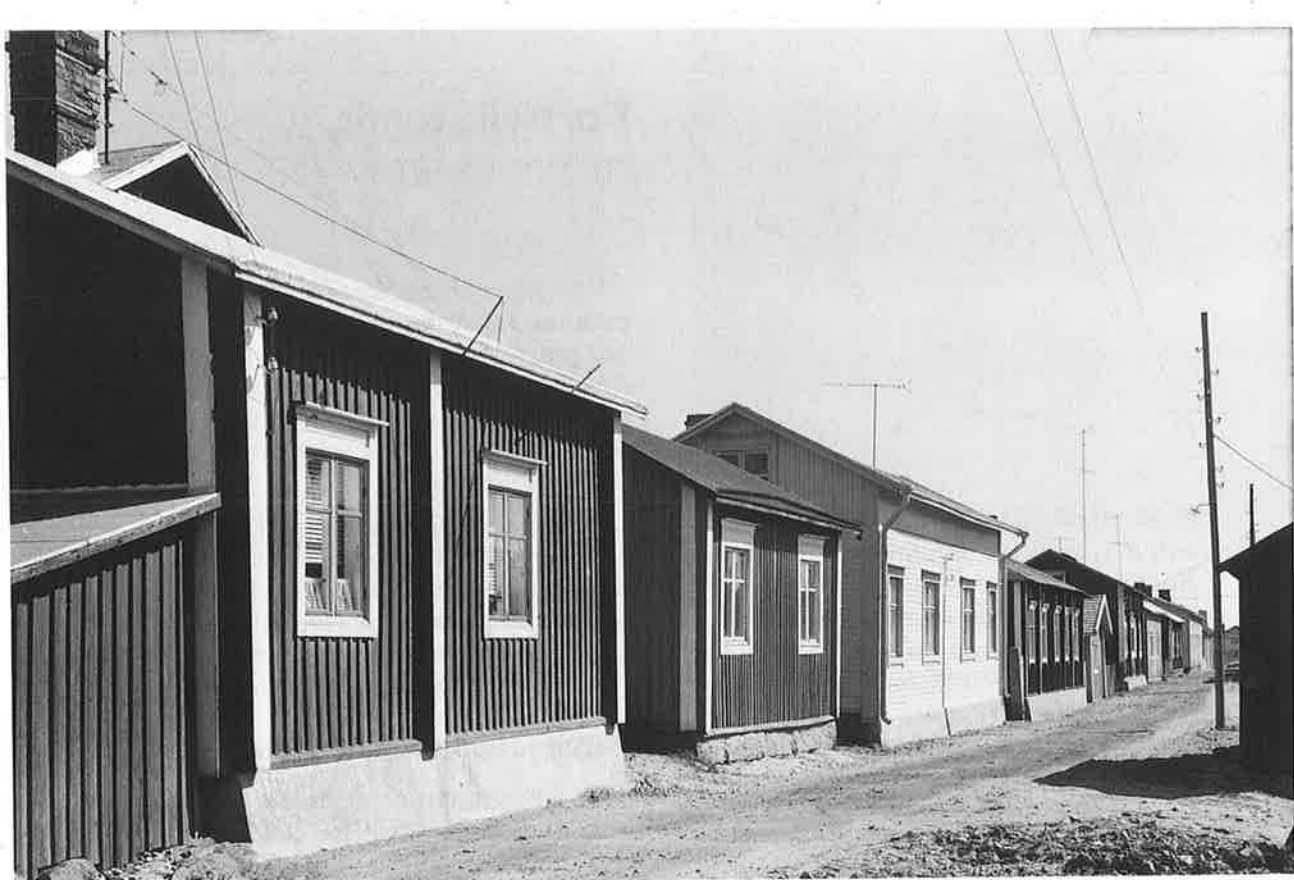
*K 42, 43. Aitakatua 1967 ja 1980
Yläkuvassa Aitakadun tyypilliset pienikokoiset asuinrakennukset ovat säilyneet puupintaisina (sokkelit on useissa taloissa sen sijaan jo betonoitu).*

Alakuvassa on (yläkuvassa taustalla näkyvät) muutamat rakennukset päällystetty mineriittilevyillä ja entiset pystysuuntaiset ikkunat on korvattu leveillä ikkunoilla. Kuhmurainen ja kumpuileva katu on asfaltoitu. Pihojen pinta on jäänyt katua alemmaksi.

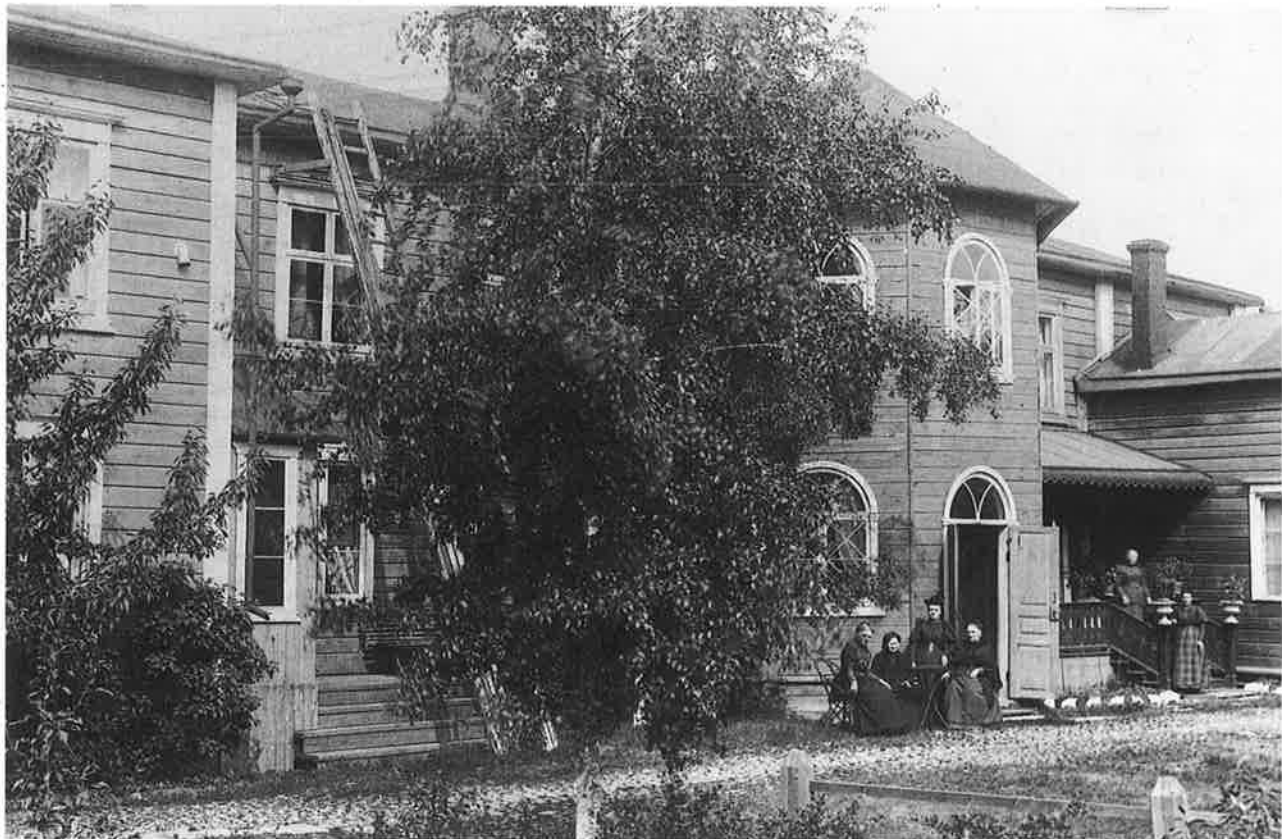
K 56. Vauraan kaksi-kerroksisen porvaristalon pihamaa vuosisadan vaihteessa. Kysymyksessä on ns. "jäätelöbaarin" talo Läntisen Pitkätien ja Raatihuoneenkadun kulmassa. Talo on rakennettu useassa vaiheessa vuosina 1785, 1834 ja 1857. Asuinosaan lisäksi oikeassa laidassa näkyy yksikerroksinen kauppapuoti vuodelta 1834. Tontilla on muitakin asuin-, liike- ja talousrakennuksia. Komea kaksikerroksinen kuisti on tehty hirrestä ja varustettu jaotelluilla kaariaukkoisilla ikkunoilla. Talossa on kaksi muuta

sisäänkäyntiä pihan puolelle. Piha on osittain kivetty ja puutarha on erotettu aidalla. Tyypillistä on, että rakennuksessa on erilaisia kuisteja, katoksia ja ulokkeita pihan puolella, mutta katusivu on tyyllisesti yhtenäinen. Välillä rappiolla ja purku-uhan alla ollut rakennus korjattiin 90-luvulla kauniilla tavalla. Samalla tulevat rakentajat saivat hyvää oppia. Alla suunnittelutoimisto Talotuuman tekemä muutos- ja entistämispöytäkirja.

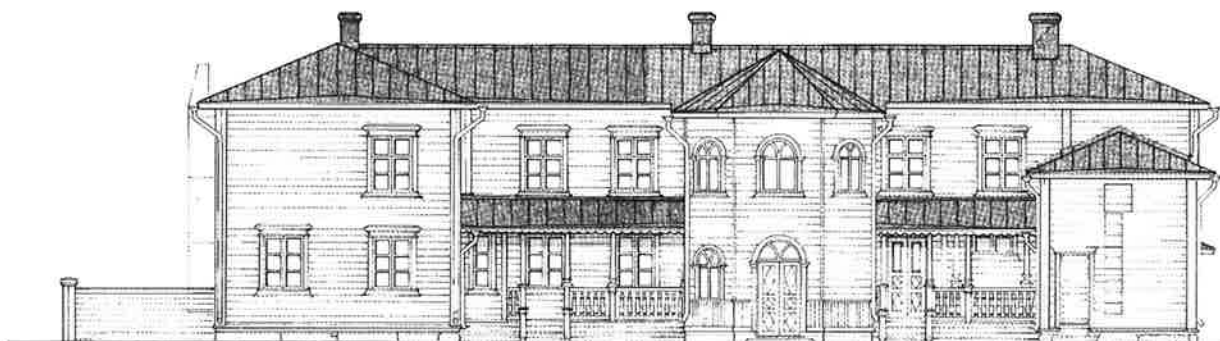
K 57.

sivu itään, pihalle

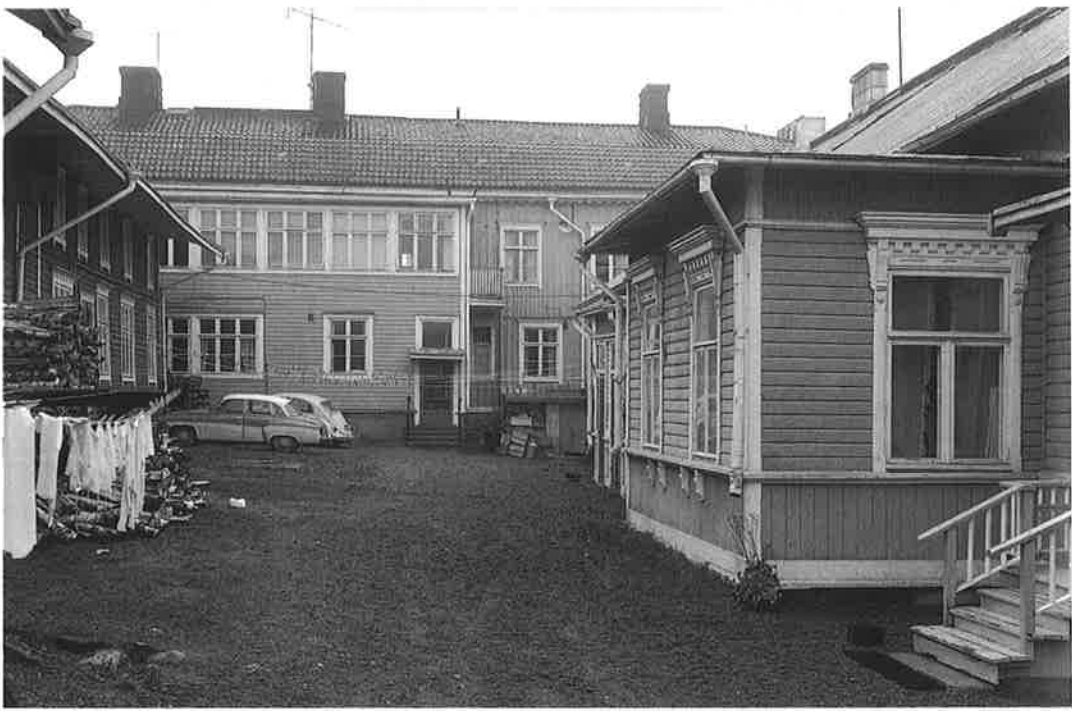
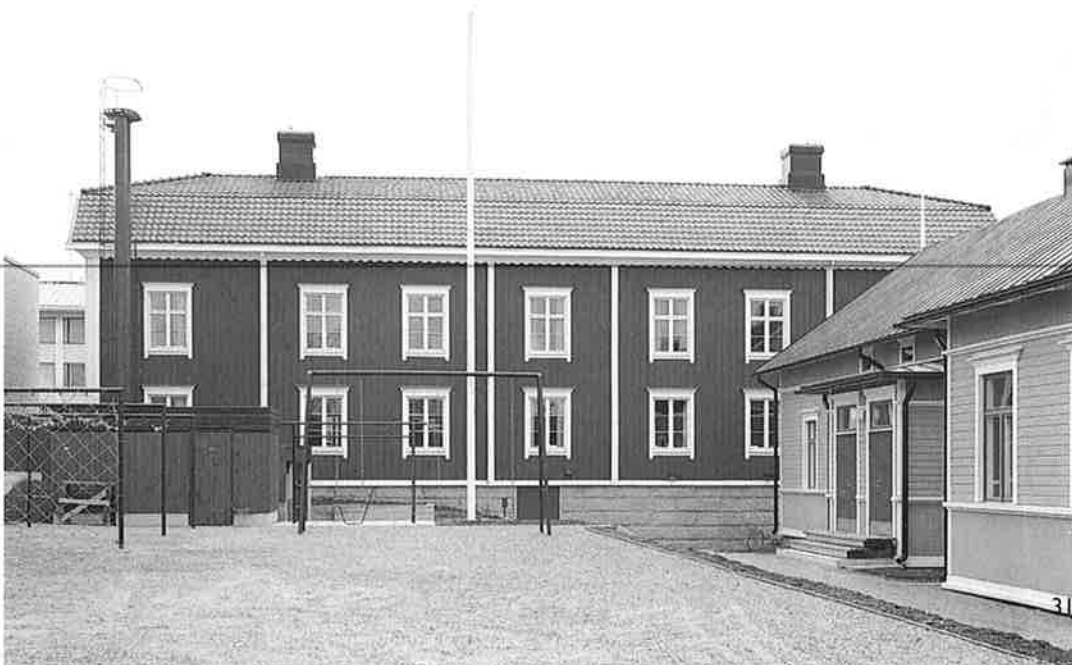
K 58, 59. Tontti 92-99, pihatila 1966 ja 1974. Kautta aikojen Kristiinankaupungin komeimpiin kuuluva tontti on 70-luvun taitteessa laitettu uuteen uskoon. Muutokset näkyvät kuvia vertailtaessa.

Entinen hotellirakennus on "saneerattu" puhtasoppisella tavalla. Kuisti on poistettu, julkisivun laudoitus on kokonaan uusittu, samoin kate (vaikkakin samanlaisilla lasitetuilla yksikouruisilla tiilillä). Oikean puoleinen sivurakennus on käynyt kalpeammaksi. Peiliovien tilalle on vaihdettu paneloidut ja metallipotkulevyillä varustetut standardiovet. Uusrenessanssityyliset ikku-

nankehykset on uusittu ja samalla yksinkertaistettu. Savupiippuja on hävinnyt maisemasta ja tärkeät katon yksityiskohdat, syökytorvien kupit on korvattu yksinkertaisemmillä osilla.

Pihatilan kannalta merkittävin muutos näkyy vasemmalla. Piharakennus luonteenomaisine pitkin räystäineen ja ikkunarivistöineen on purettu ja tilalle on tullut tasakattoinen lämpökeskus teräspiippuineen. Teräksiset keinut ja kuivaustelineet on sijoitettu parhaalle paikalle. Kalteva pihamaa on terassoitu ja sorastettu turhan sääntillisesti.

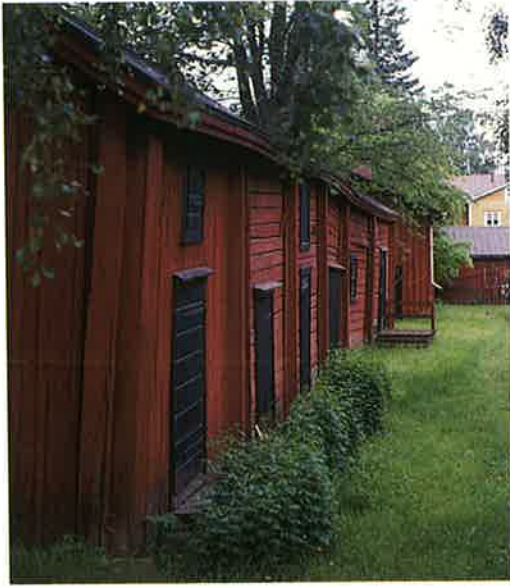
K 67. Tämä Otto Ivarsin 1920-luvulla suunnittelema talousrakennus on julkisivujäsen- telyltään edelleen esimerkillinen. Rakennuksessa on reilu harjakatto, ja ilmeisesti huopaa on tarkoitettu katemateriaaliksi. Seinät ovat pystyrimalaudoitetut ja punamullan väriset. Julkisivut on jäsennöity ovi- ja ikkunalistoin. Myös ovien panelointi sopii malliksi, kehysovissa on käytetty peileinä vaakanelia.

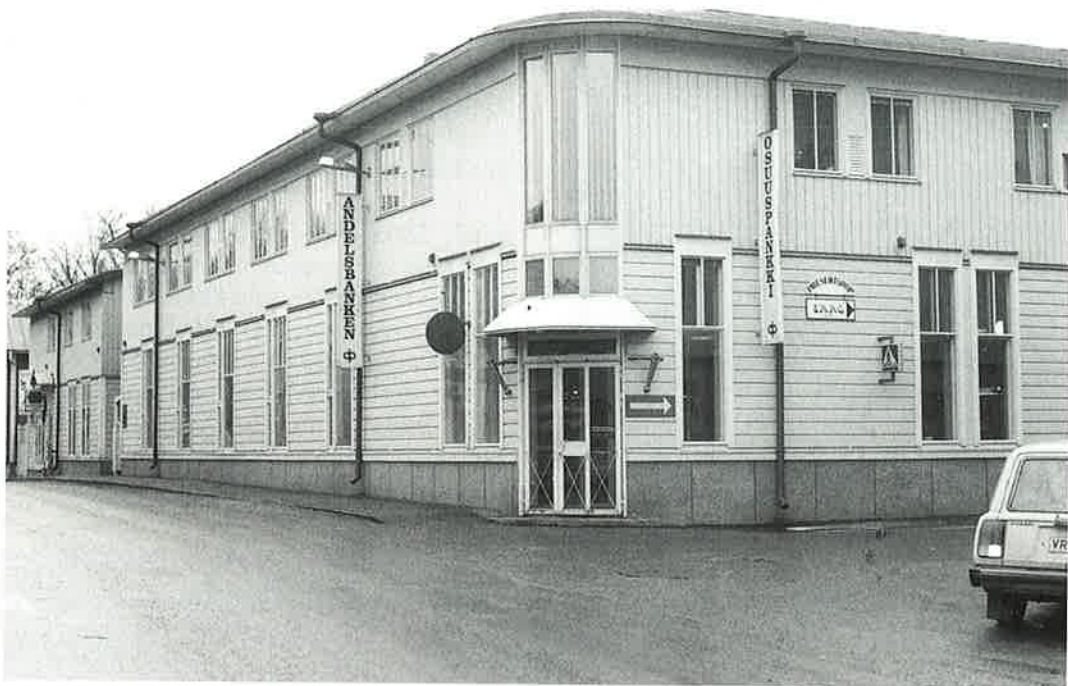
K 70.

K 69. Uudisrakennuksen suunnittelu vanhaan kaupunkiin on vaikea tehtävä ja vaatii ammattitaitoa.

Kadun kulmaa on korostettu pyöristyksellä, kulmaovella ja katoksella. Ikkunoiden muoto ja sijoittelu on perinteestä poikkeava, mutta ikkunoiden kokovaikutelma, puitejako sekä huolellinen ja detaljoitu listoitussuunnitelma edustaa ne kaupunkikuvaan.

Arkkitehtitoimisto A-konsultit, Erik Adlercreutz.

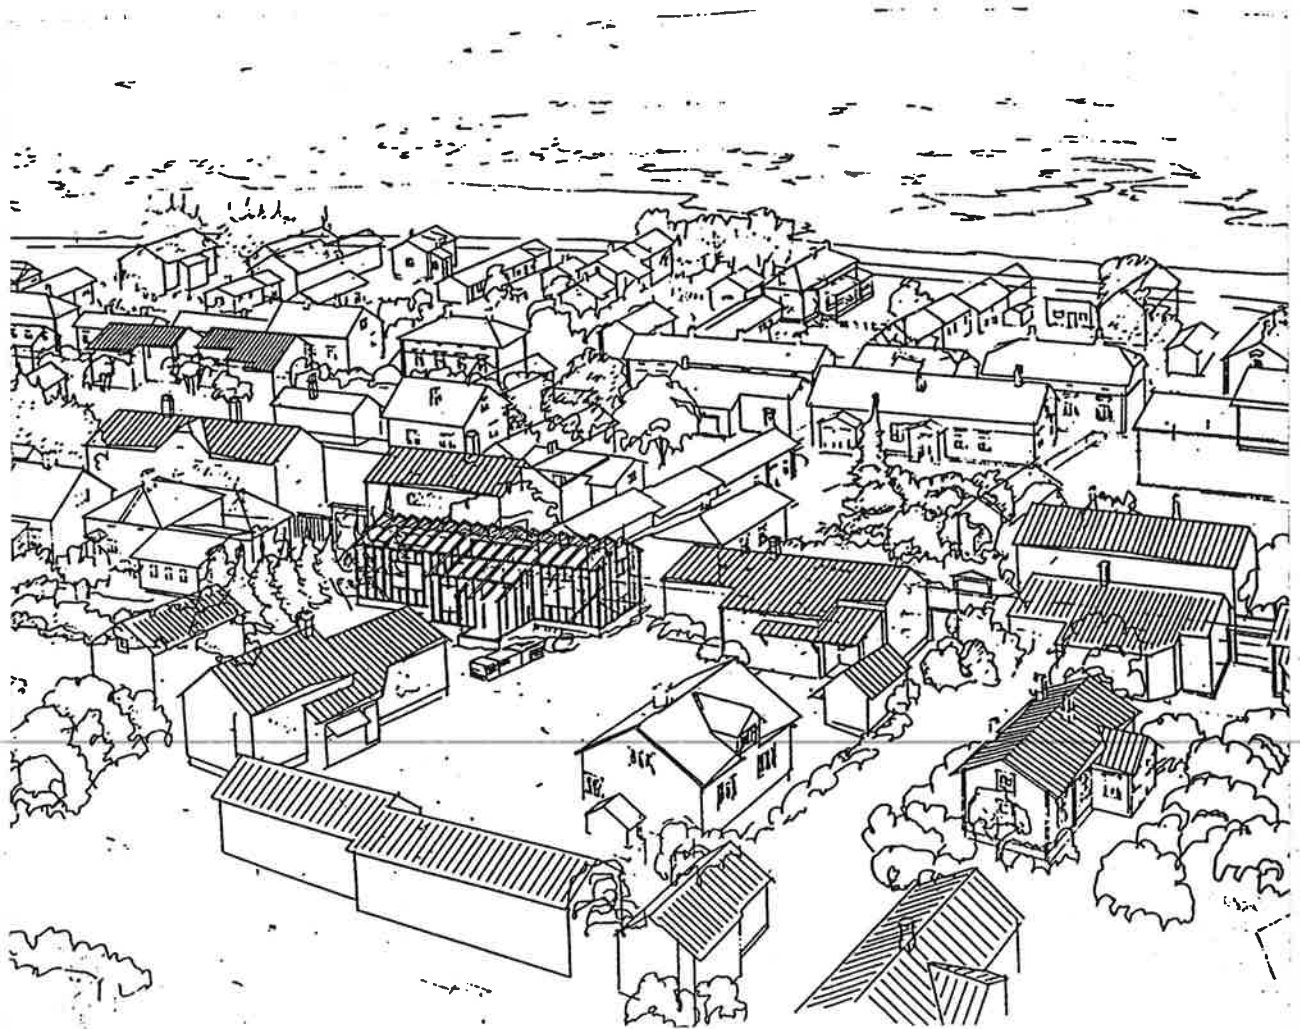
*K 72. Kaavan mukaiset uudisrakentamis-
mahdollisuudet.*

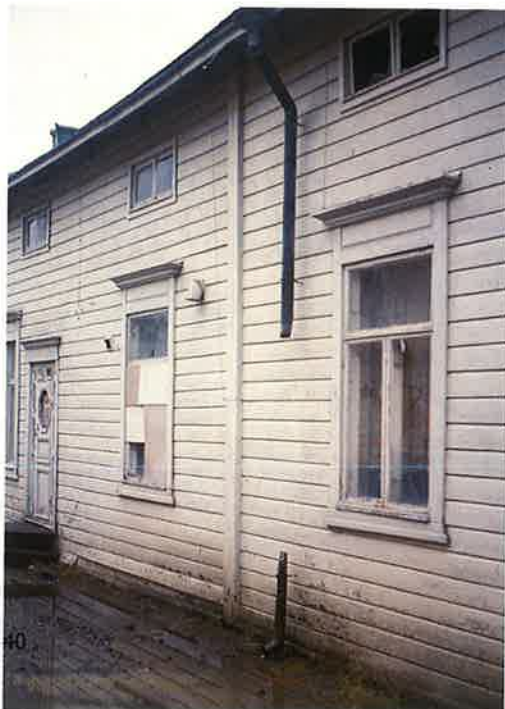
K 73. Rakennuksen hoito on tärkein. Pienet kunnostustoimenpiteet estävät rakennusta rappeutumasta. Siten voidaan välttää kalliit peruskorjaustoimenpiteet. Käyttämätön rakennus rappeutuu nopeasti. Tässä myös kadun pinta on nostettu puuseinän tasolle. Kosteus ei tee hyvää puutalolle.

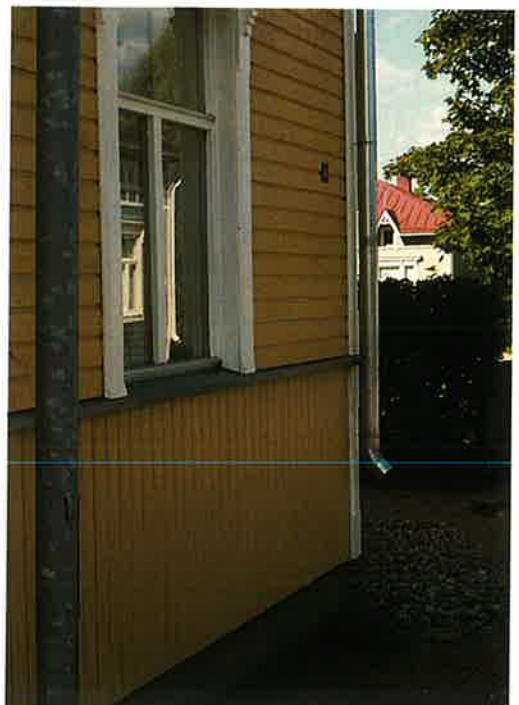
K 74. Julkisivun korjauksessa on uusittu aivan kaikki: laudoitus, ikkunat (lämpölasein ja aukeamattomiksi), kehukset ja syöksytorvet. Sokkeli on betonoitu. Tärkeä vesiliista seinän alaosassa on jäänyt pois ja seinä on jaettu peltilistalla osiin.

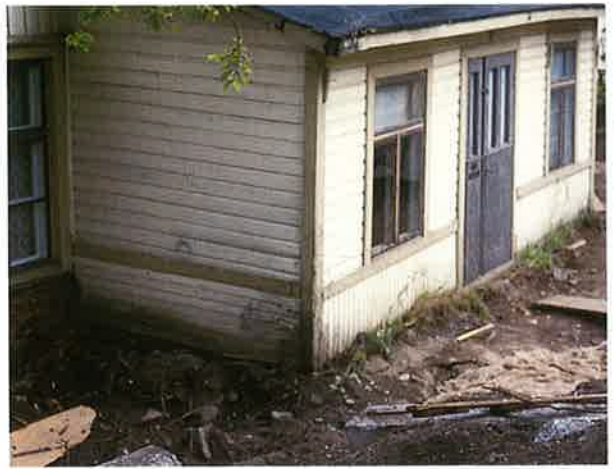
K 75. Myllyvuorelta valunut vesi ja kohonnut maanpinta on päässyt lahottamaan kuis-tin ja viereisen hirsiseinän alaosa. Korjaus tehdään salaojittamalla seinän vieri ja madaltamalla maanpintaa. Tuhoutuneet hir-ret vaihdetaan.

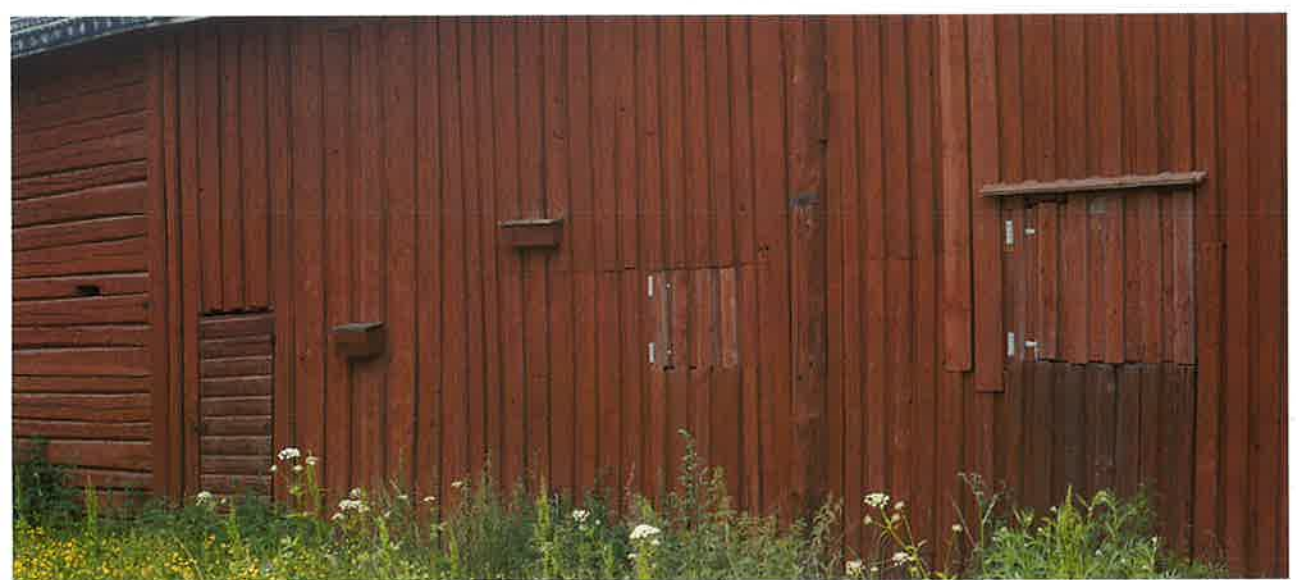
K 76. Talousrakennukset on aikanaan pe-rustettu matalammalle sokkelille kuin asuin-rakennukset, mutta yleensä sokkeli on ole-massa - vähintään nurkkakivet. Maanpin-nan nousu täyttöjen ja kasvien maatumisen vuoksi on kavala vanhoille rakennuksille. Seinän alaosa kärsii, kun rikkaruohot pitä-vät seinustan kosteana. Sadevesi pääsee alustatilaan.

Jos seinän alaosa on päässyt vahingoittu-maan, voidaan käyttää vanhaa tapaa: "ken-gitetään" rakennus eli vaihdetaan alin hir-sikerta. Työ onnistuu nykyaikaisilla tunkeilla ja apuföljareilla helpommin kuin ennen.

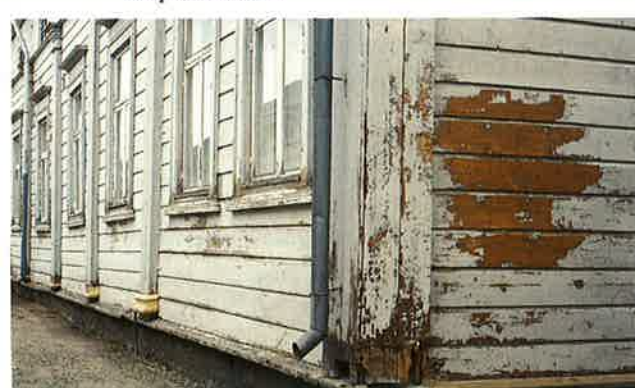
K 77. Kauhtunutkin, krapattu seinäpinta osoittautuu yleensä kovaksi. Erilaiset lista-osat lahoavat helpommin, ja niitä joudutaan uusimaan, mutta listoitustakaan ei pidä kokonaan uusida, eikä varsinkaan korvata puu-ta peltiosilla.

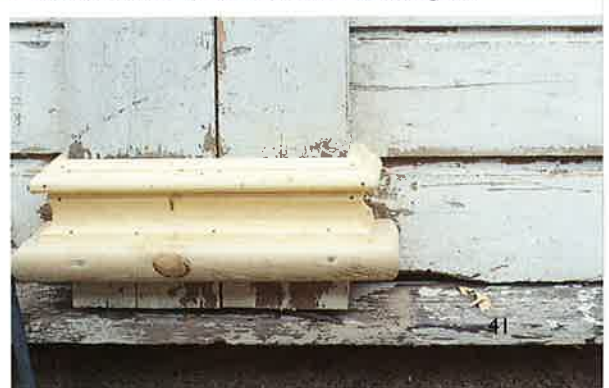
K 78. Tässä on tehty tarkasti vanhan malli-nen pilasterin jalkaosa uudesta puusta. Pie-niin osiin kannattaisi jopa käyttää hyväkun-toista, tiheäsyistä vanhaa puuta, joka kes-tää kauemmin kuin lannoitettu uusi puu.

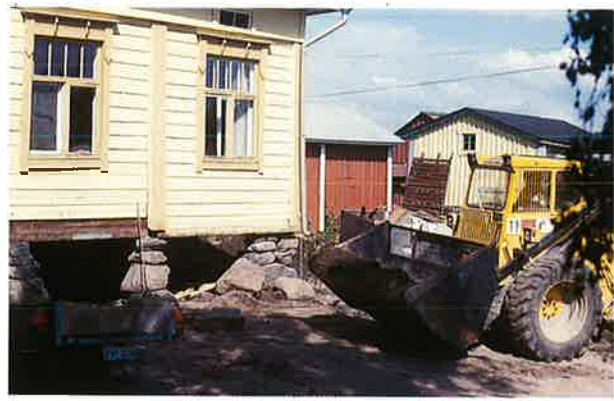
K 87. Hirsitalo kantaa vain salvosnurkkien kohdalta. Muu osa on tehty enemmänkin julkisivua ajatellen ja suojaaksi talven viimoilta.

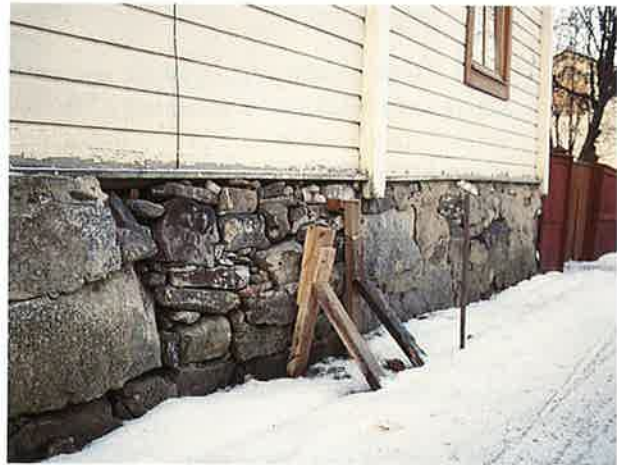
K 88. Rohistunut sokkeli ei tässä tapauksessa ole hälyttävä. Ensiapuna käy tuenta.

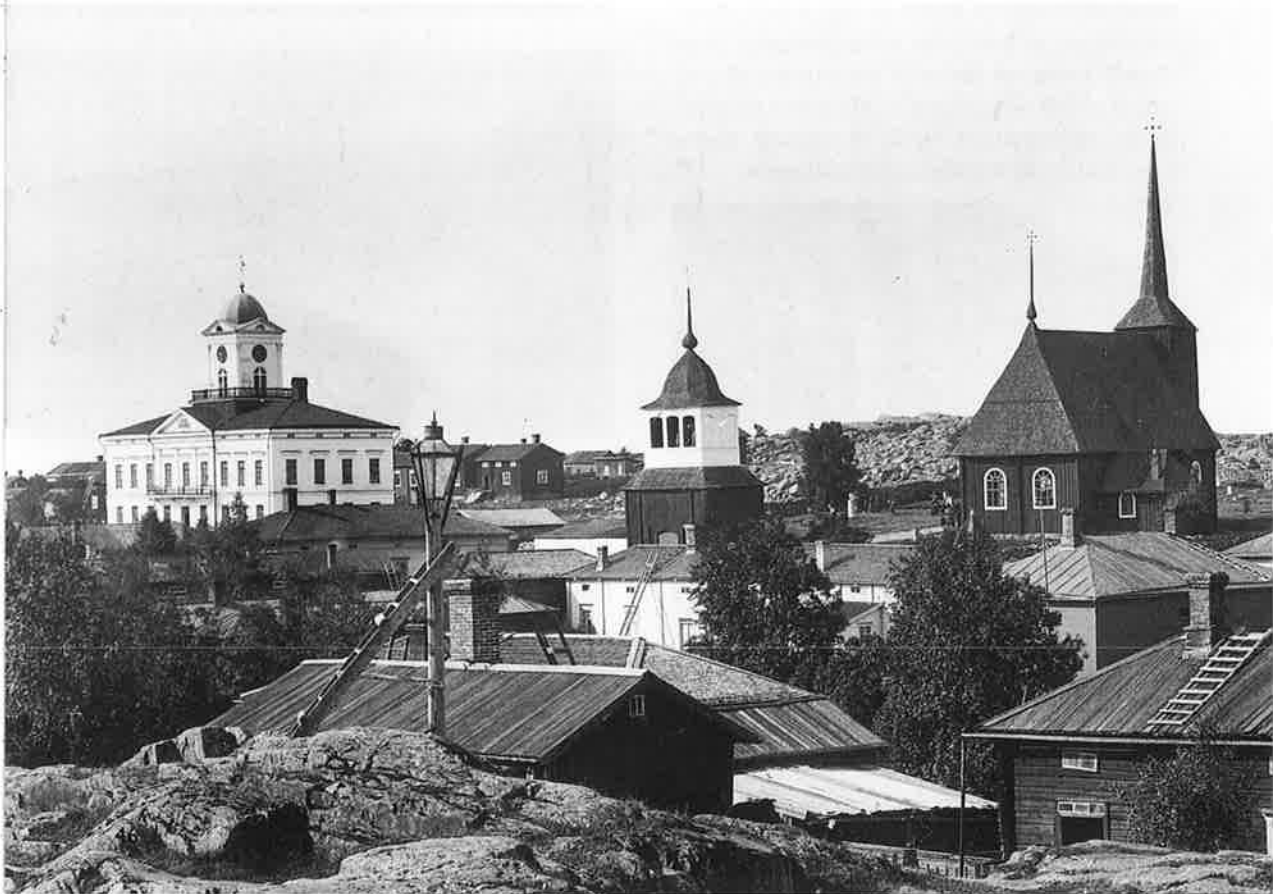
K 95. Näkymä Pohjoiselta Myllymäeltä. Juhlavasti sijoitettujen julkisten rakennusten lisäksi huomio kiinnittyy erilaisiin kattomateriaaleihin, jotka olivat käytössä vuosisadan vaihteessa. Kuvan rakennuksissa on käytetty katteina paanua, lautaa, pärettä, huopaa ja peltiä. Tämän lisäksi olivat käytössä poltetut yksikouruiset tiilet.

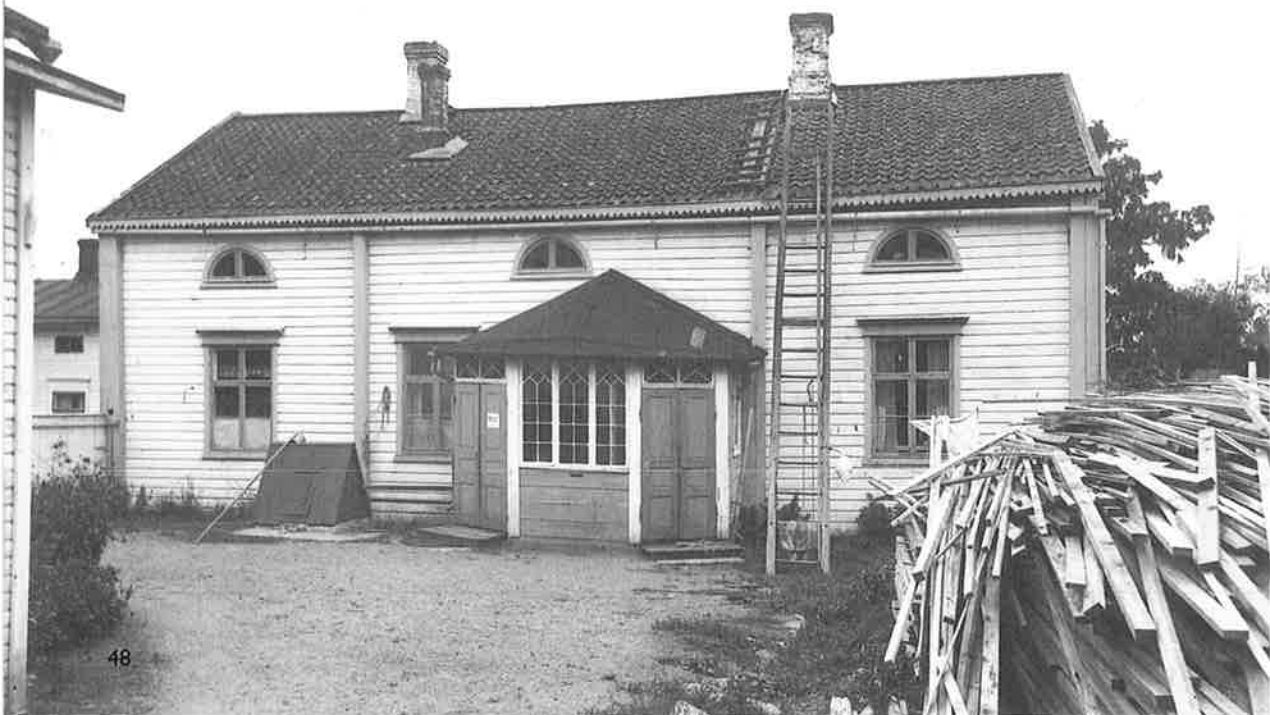
K 100. Empiretyylinen asuinrakennuksen pihasivu Itäisen Pitkätien ja Hällfastinkadun kulmassa.

Rakennuksessa on leveistä, höylätyistä laudoista tehty vaakavuoraus ja pitkänurkkien suojana yksinkertaiset pilasterit. Katteena on käytetty yksikouruista poltettua savitiiltä.

Empiretyyliin kuuluvia puolipyöreitä ullakon ikkunoita on käytetty paikoin myös Kristiinankaupungissa.

Kuisti on viistetty kulmistaan. Ovet ovat peiliovia. Kuistin ikkunoiden välipuitteet ovat hennot ja muodostavat yläosaan rombikuvioita.

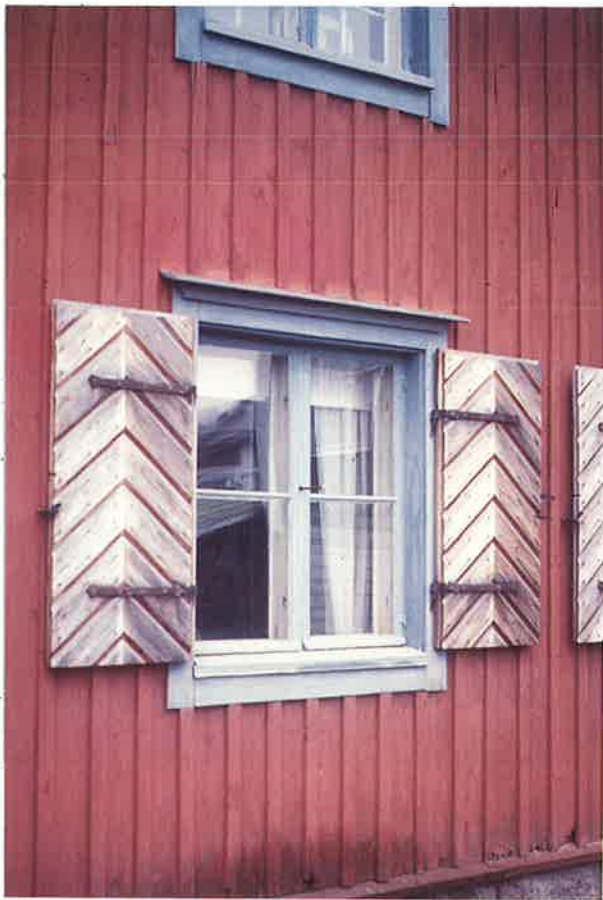
K 103.

Ikkunat ovat vanhimmissa rakennuksissa pieniä, suunnilleen neliön mallisia, n. 2 x 2 kyynä (120 x 120 cm).

Vaikka seinäpinta on sahalaudoitettu ja pystyrimoitettu, ikkunan kehykset ovat olleet höylättyä lauttaa. Kehykset ovat yksinkertaiset, ylä- ja alakehyslautaa on saatettu korostaa profiloituin listoin. Ikkuna on jaettu pystyvälikarmilla ja ohuilla välipuitteilla neljään osaan. Vanhoissa ikkunoissa on kulmarautoihin kytketty saranat. Kulmaraudan muotoilusta voi päätellä ikkunoiden iän.

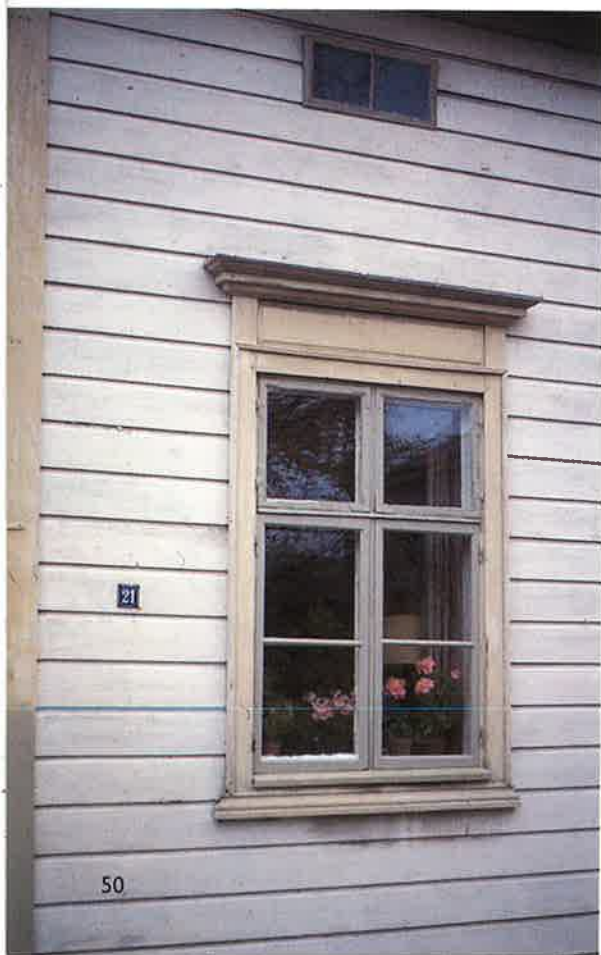
K 104.

Empireikkuna on yleisin ja Kristiinankaupungissa hyvin tunnusomainen ikkunatyyppe. Ikkuna on jaettu yleisimmin kuuteen ruutuun. Pystyvälikarmi on joko ikkunan korokainen tai vielä yleisemmin sen lisäksi on käytetty vaakavälikarmia, niin että tuuletusikkunat ovat kahden ruudun kokoisia.

Korotettu yläkehys muodostuu keilatusta peililaudasta, joka on joskus koristettu vinoneliö- tai suorakaideurtein. Ikkunan katteena on yksinkertainen tai korostetumpi profiloitu lista tai listoitus ja räystäslauta. Ikkuna, samoin kuin seinää jäsennöivät pilasterit, kuvaavat klassista järjestystä: alakehys viittaa pylvään jalkaan, ikkunavyöhyke on pylvään varsiosa ja yläosa - joka on tärkein - on korostettu kuten pylvään päätte, kapiteeli.

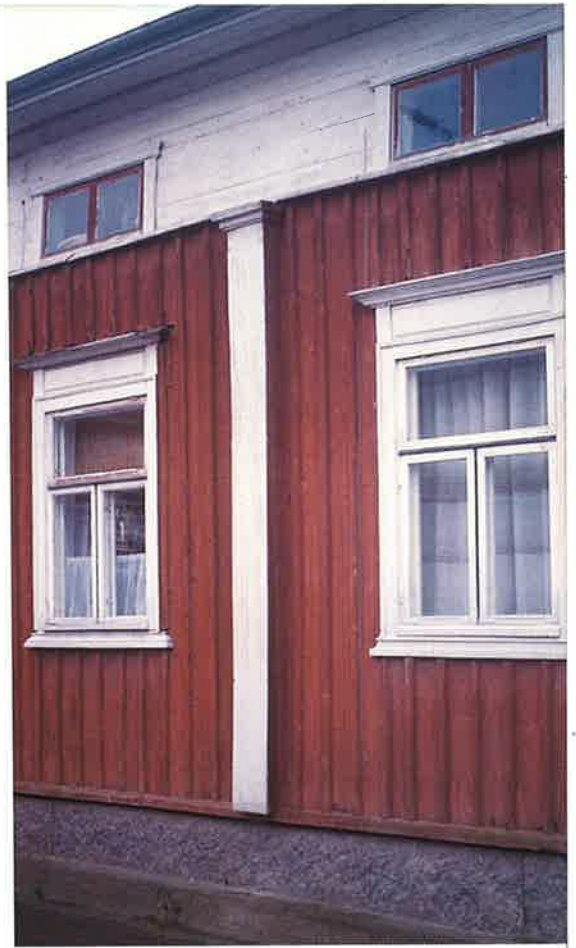
K 105.

1800-luvulla ryhdyttiin yleisesti käyttämään empiretyylin mukaista vaakavuorausta ja vaaleita värisävyjä. Kristiinankaupungissa tapaa edelleen kuitenkin rakennuksia, joissa empireikkunat on sijoitettu pystyvuorattuun, punamullalla maalattuun julkisivuun. Ikkunavyöhykkeessä hirsinurkkia peittävät valkoiseksi maalatut, höylätyt pilasterit, jotka päättyvät listoitettuun kapiteeliin. Seinän yläosa, arkkitraavivyöhyke, on höylättyä, sileää tasaponttilautaa - vaakasuuntaisena. Rakennuksen tyyli liittyy ympäröivän maaseudun kansanrakentamiseen, jonne "tyylit" myös aikanaan siirtyivät. Närpiön, Lapväärtin ja Skaftungin paritalotyypit muodostavat vieläkin alueellisesti yhtenäisen rakennustyypin.

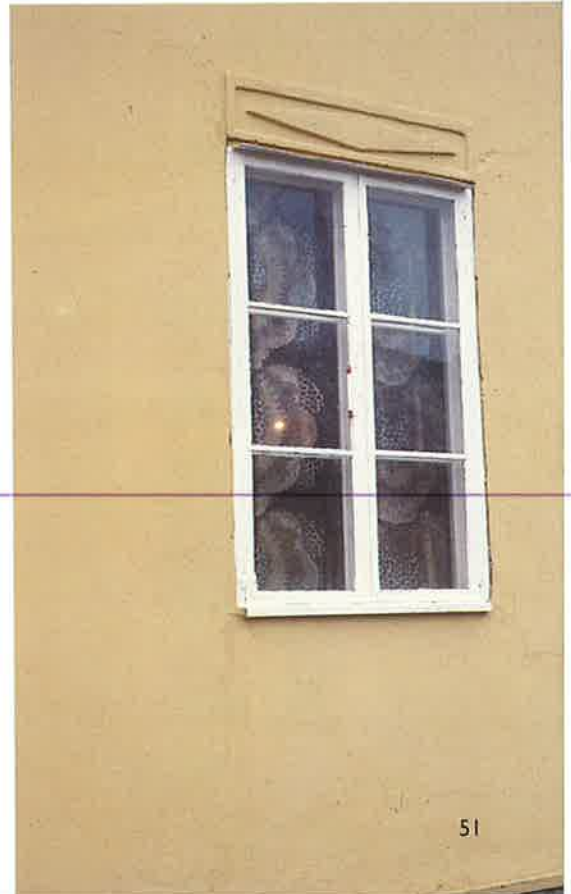
K 106.

Sileällä rappauksella päällystetty hirsirakennus oli melko yleinen Kristiinankaupungissa 1800-luvulla. Ikkunat sijaitsivat, kuten laudoitetuissa rakennuksissa, julkisivun ulkopinnassa. Kehykset saattoivat tykkäänään puuttua tai, kuten tässä, yläosaa on korostettu yksinkertaisella, suorakaiteen mallisella kehyksellä, jonka sisällä on vinoeliökuvio.

Pystyvälillä varustettu kuusiruutuinen ikkuna on yleinen 1800-luvun taloissa.

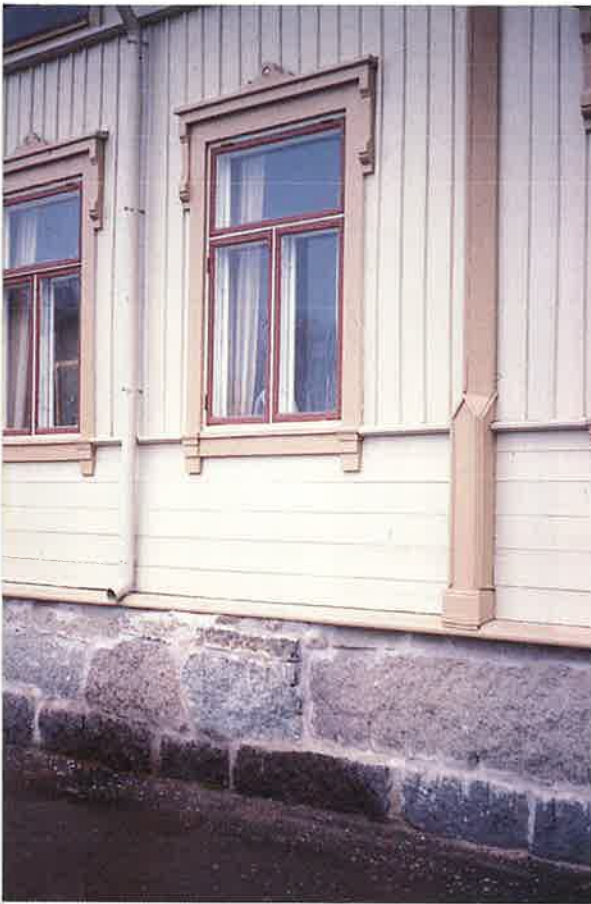
K 107.

Yläkehys työntyi uusrenessanssitalossa ulos, ja sitä kannattivat muotoillut konsolit. Kehyksiä korostettiin viisteillä, urituksilla, sorvatuilla nappuloilla, laatoilla jne. Ikkunan räystääslaudan päälle saatettiin vielä sijoittaa muotoiltu koristelauta. Tavallinen ikkunajako oli kolmiruutuinen ns. T-ikkuna. Tyylin muutos näkyi myös värijäsentelyssä; listoitus ja ikkunanpuut maalattiin seinäpintaa tummemmiksi (yläkuva) .

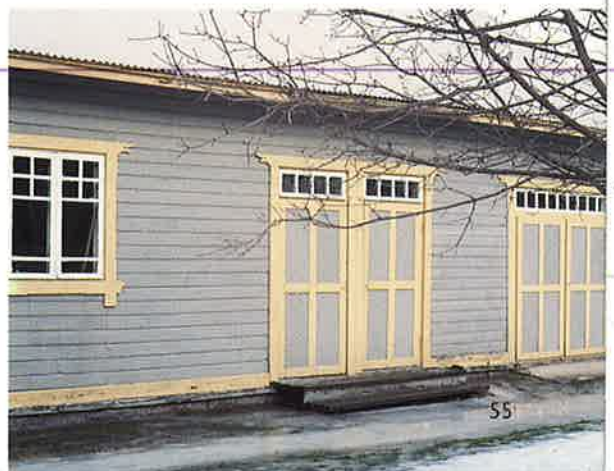
K 116. Talusrakennuksen julkisivu vuosisadan alkupuolelta. Kehysovien "peilit" ovat vinopanelointia. Ovet ovat alkuperäisen piirustuksen mukaiset.

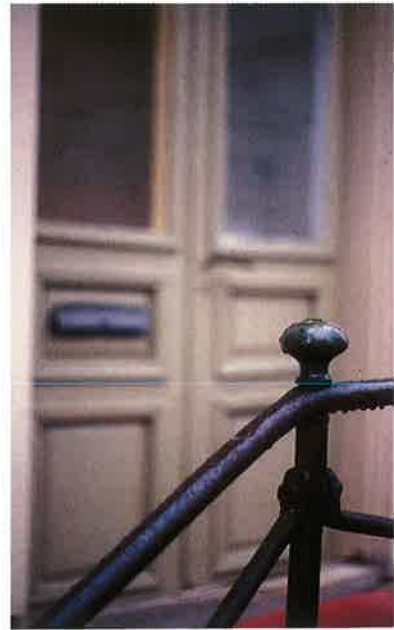
K 119. Taidokas kaiteen nuppi. Taustalla pariovi, jossa on alaosassa peilit ja yläosassa ikkunat.

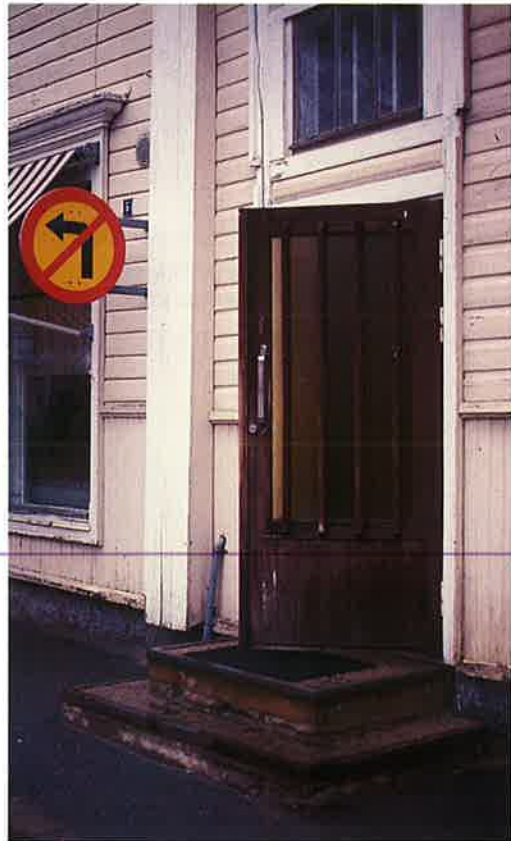
K 120, 121, 122.

Yläkuva esittää suunnitelman katusivuun sijoitettavasta liikeovesta ja katoksesta.

Uusi ovi olisi syytä tilata puusepältä vanhan piirustuksen mukaiseksi. On lähes varmaa, ettei rautakaupasta valikoitu ovi sopisi talon tyyliin.

Oven kunto osoittaa, että myös vanha katosmalli olisi syytä ottaa käyttöön.

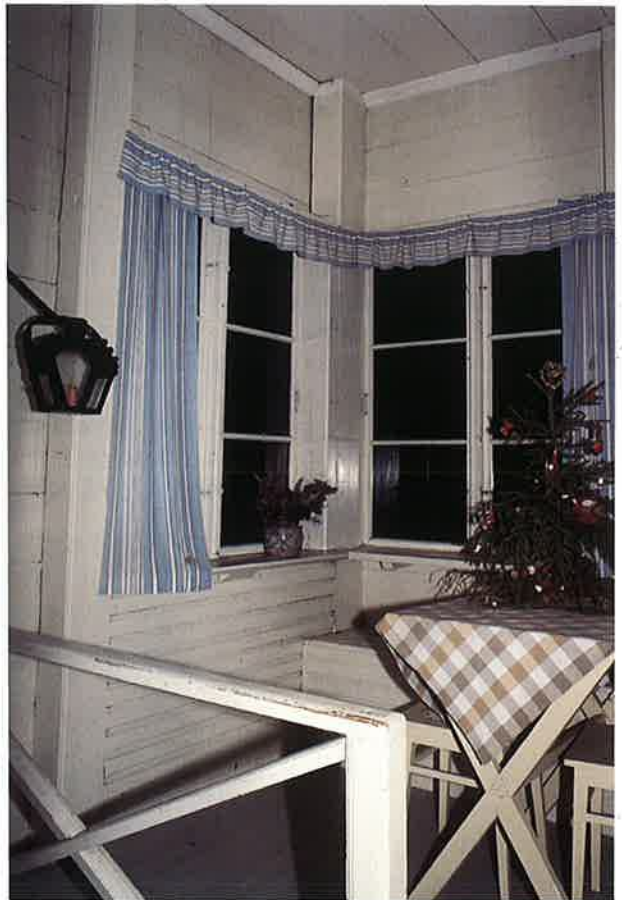
K 126. Kuistia ei pidä muuttaa tuulikaapiksi. Kuisti voi edelleen olla kylmä tila, ja silti se antaa tarpeellisen suojan sisäntulolle.

Tässä näkyy kuistin runkorakenne, kulmistaan profiloidut pystypiirut. Seinälauta on yksinkertainen, höylätty. Myös katto ja lattia ovat höylättyä lauttaa. Ikkunat ovat tässä vanhat kapeapuitteiset empireikkunat ja antavat sirouden vaikutelman. Syvennyksessä olevan sisäportaan suojana on ristikko-kaide.

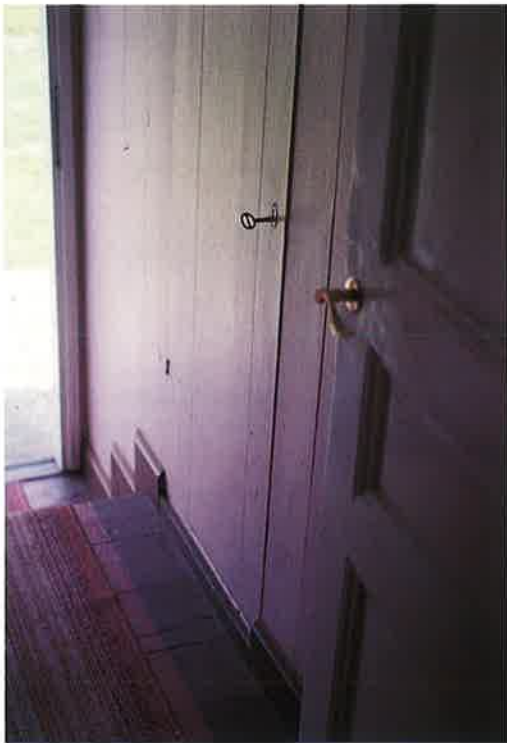
K 127. Ei rakennuslevyjä tai lakattuja puolipaneleja kuistin seiniin.

-Alkuperäinen höylätty tasaponttilauta maalattuna käy edelleen seiniin, ja myös kome-ron ja ullakon portaan oviksi.

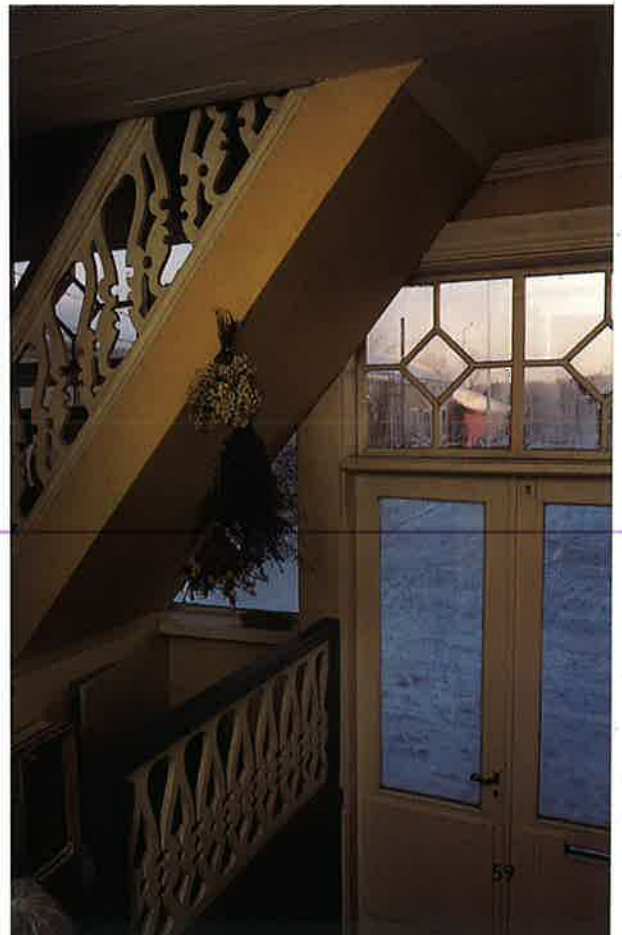
K 128. Kuistilla ullakon ja sisäportaan kaitteet on kuvioitu. Ikkunoissa on rombikuvio-ot. Vanhan apteekin talo (Wallin).
