KRISTIINAN- KAUPUNKI

RAKENNUSTAPA-OHJEISTO

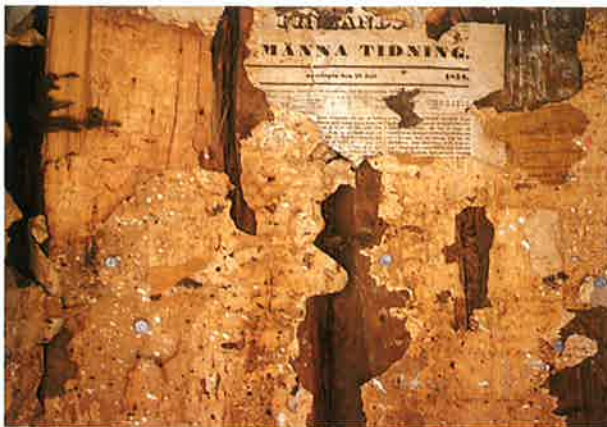
K 131. Paljastetut hirsiseinät kertovat liimattuine sanomalehtineen, asiakirjoineen, purjeineen ja roiskemaalauksineen vuosisa-taista tarinaa. Hirsiseinän jättäminen näkyviin sen sijaan on väärää hirsiromantiikkaa, johon ei köyhimmissäkään oloissa ennen tyydytty.

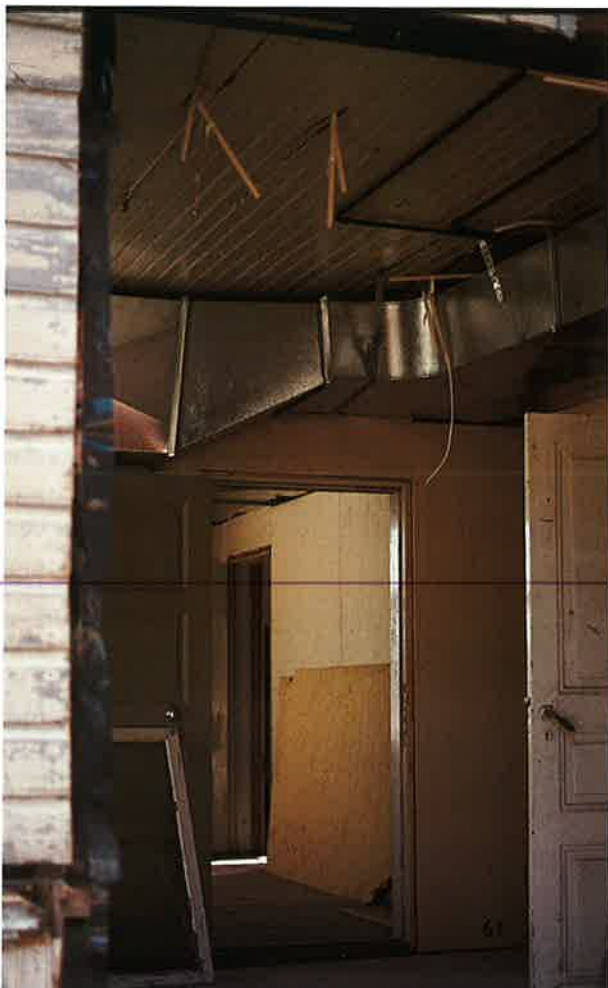
K 132. Huonosti suunnitellut sähkö-, putki- ja ilmastointiasennukset voivat johtaa hallitsemattomaan lopputulokseen. Hyväkuntoinen panelikatto joudutaan peittämään tai katto laskemaan, tai kanavien suojaksi joudutaan rakentamaan koteloita.

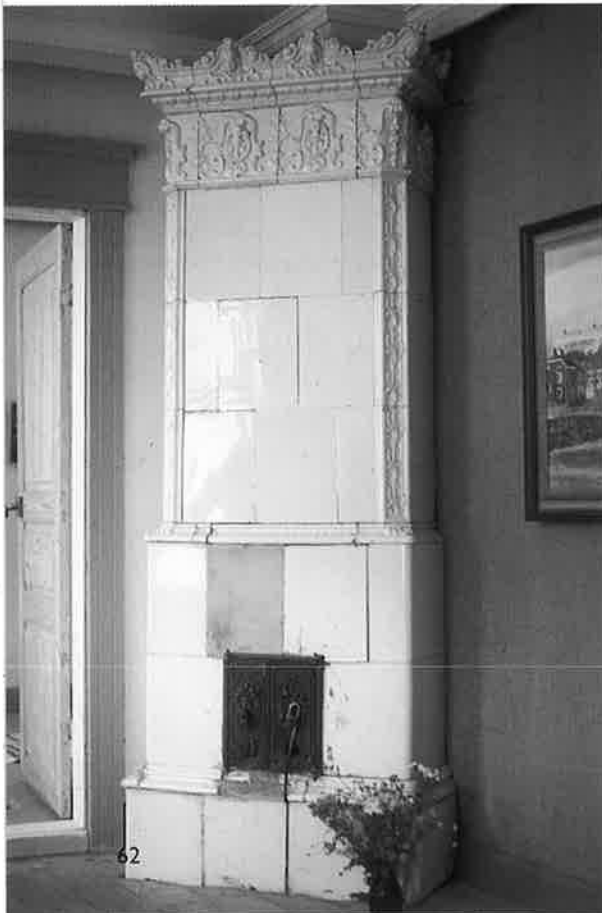
K 133. Parin rikkoontuneen kaakelin vuoksi ei kannata heittää kaunista kaakeliuunia ulos. Jos varaosia ei löydy, voidaan kolhut rapata tai muotoilla kipsistä. Sen jälkeen korjatut osat maalataan öljymaalilla samanvärisiksi ja lakataan.

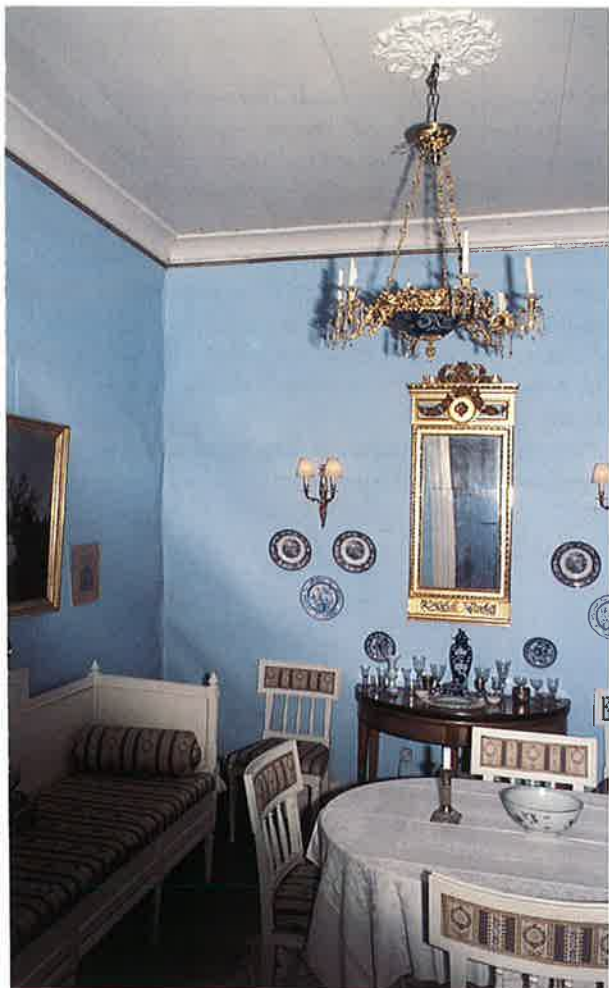
K 135. Empiretyylinen ruokasali, jossa on seinäpintana siniseksi maalattu pahvi ja kattopintana höylätty maalattu lauta. Kattolista on melko yksinkertainen holkkalista. Valaisin riippuu kipsilunetista. Huoneen arvoa ei ollenkaan vähennä se, että seinää ei ole liikaa oiottu nurkasta.

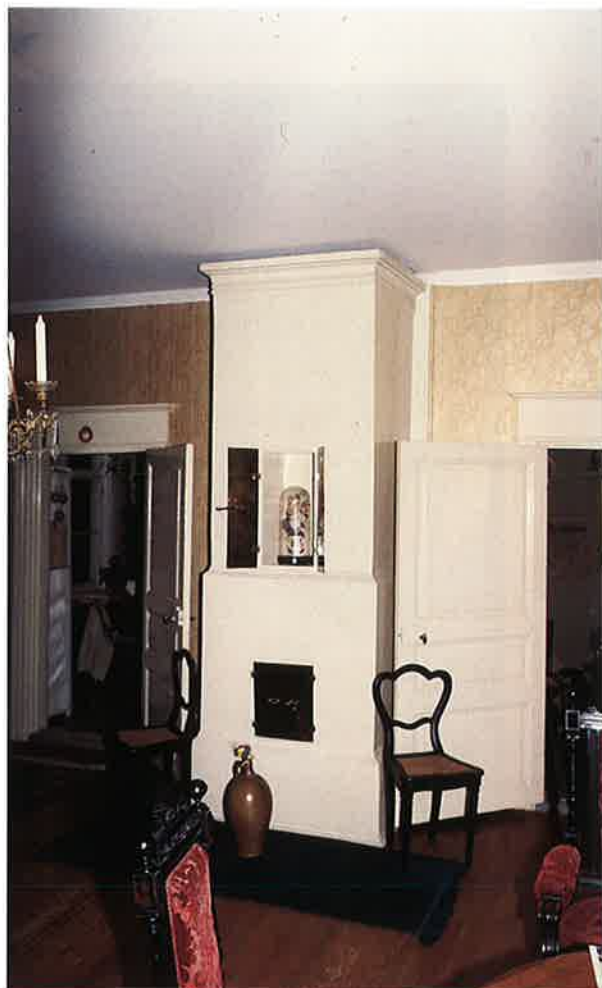
K 136. Paritupatyyppisessä talossa sali on tärkein huone. Tässä salissa on säilytetty myös ykistyiskohdat. Uuni on valkoiseksi maalattu, rapattu "kakluuni", jossa on ajanmukaiset kavennukset ja profiloidut listat. Peräkamareihin johtavat ovet kehyksineen ovat empiren hengen mukaiset. Katossa on hyväkuntoinen valkoiseksi maalattu pahvi. Lattia on käsitelty tärpähti-pellavaöljyseoksella, "joka kesti kauan kuivua".

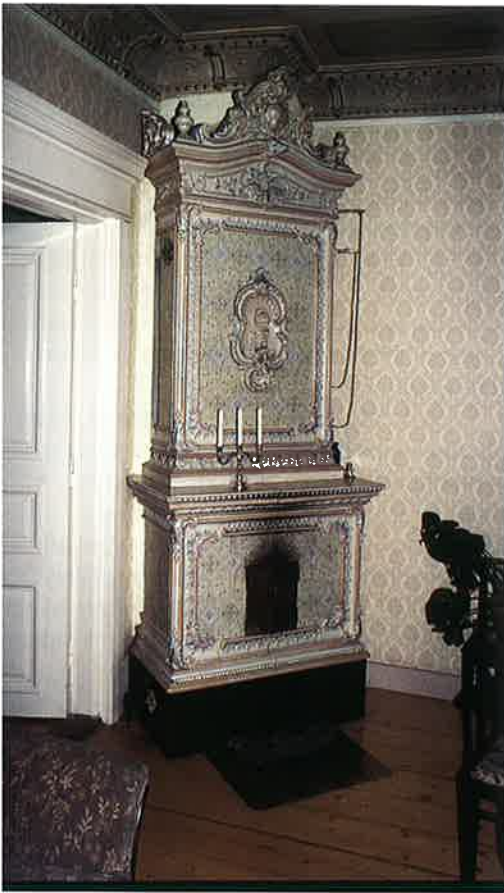
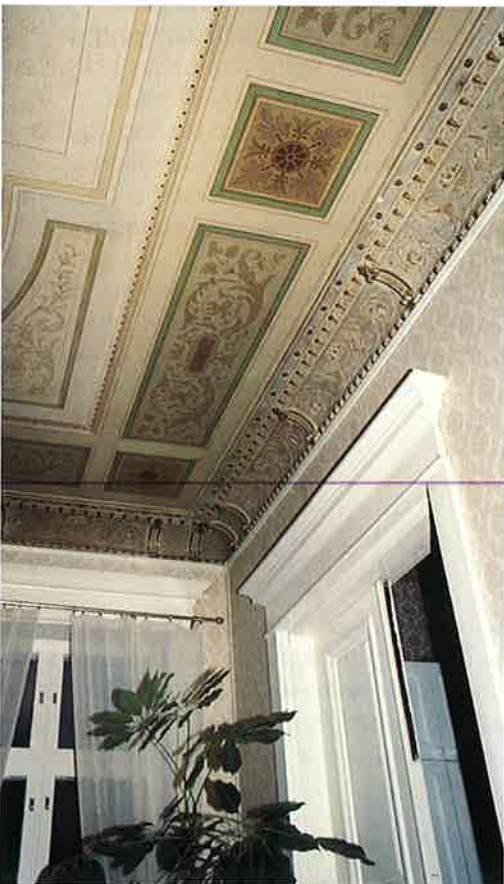
K 139, 140. Rakennusten sisustus, samoin kuin ulkoasu, on ilmentänyt sekä asukkaiden varallisuutta että tyylitajua. Kauppaneuvos Hydén oli 1800-luvun loppupuolella kaupungin varakkaimpia kauppiaita, ja suvun kaksi asuinrakennusta Rantakadun varrella oli sisustettu sen mukaan.

Myöhemmät asukkaat ovat vaalineet rakennusten kiinteää sisustusta. Kuvassa uusrenessanssiuuni ja alla saman huoneen katon ja kattolistojen koristelun runsautta. Kattolistassa on käytetty kipsiornamentiikkaa. Katto on ensin rapattu ja sen jälkeen maalaukset on tehty sablonalla ohuelle liimatulle pahville.

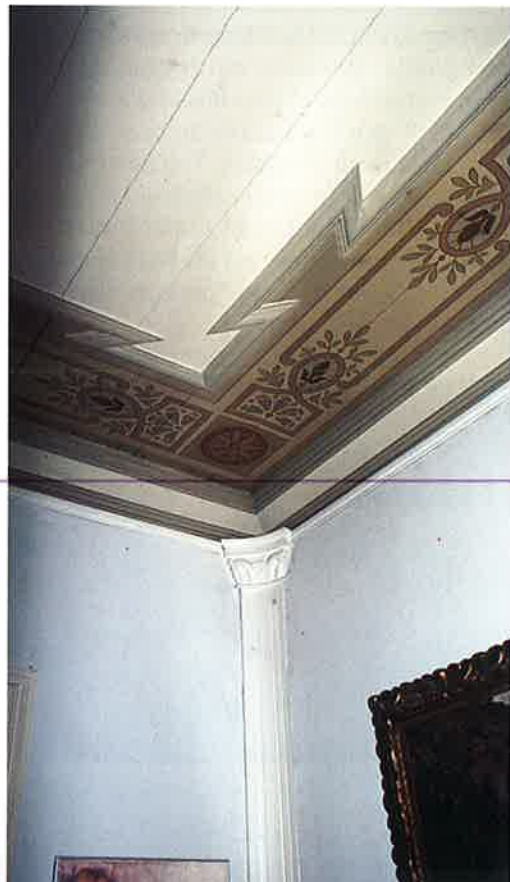
K 141. Tyylikäs, sileään lautakattoon maalattu reunakoristelu myös Hydénin suvulle kuuluneesta naapurirakennuksesta.

Huoneen kulmiin sijoitetut harvinaiset pilasterit "kantavat" kattolistoitusta.

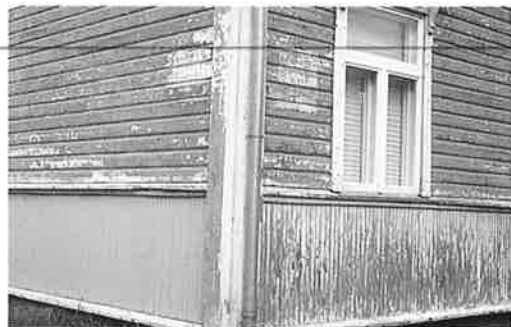
K 143. Valokuva kertoo, miten hyvin surullisen näköisestä seinäpinnasta tulee kunnan pohjatyön ja oikeaoppisen öljymaalauksen jälkeen "uutta vastaava", mutta patinoitu.

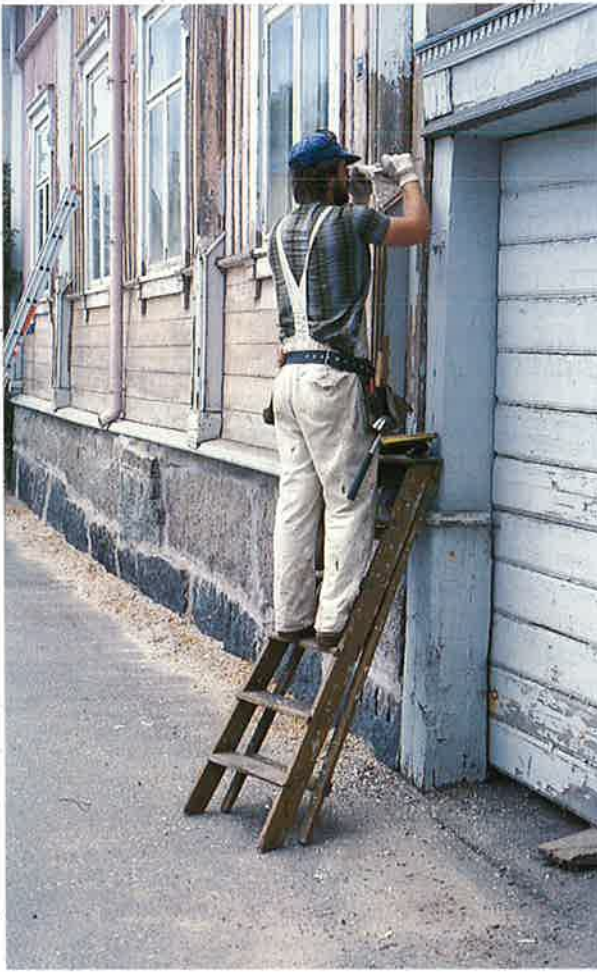
Aika ajoin rakennus on krapattava kunnolla, jotta vanha paksu maali ei kerrostu. Aito öljymaali liituuntuu ja vanhemmiten muuttuu muruiksi. Alkydipitoiset maalit ja lateksit lähtevät liuskoina.

Seinäpinnan puhdistuksessa ei saa vahingoittaa pintaa tai listojen profiileja. Hiekkapuhallus tai kulmahiomakoneen käyttö on virhe.

K 144. Kunnollinen pohjatyö on hyvän maalauksen edellytys. Innokkaat krapaajat varokoot urittamasta koristeita tai seinäpintoja pilalle. Carl Sjöblomin portissa (kuva 1987) näkyy himmeästi kohokuvioiset talonnumerot.
